## Dokumentace restaurování

Záměr na restaurování Křížové cesty a Kalvárie v Kvasicích

Vypracoval: Mgr. A. Jiří Finger, odborný restaurátor

2022

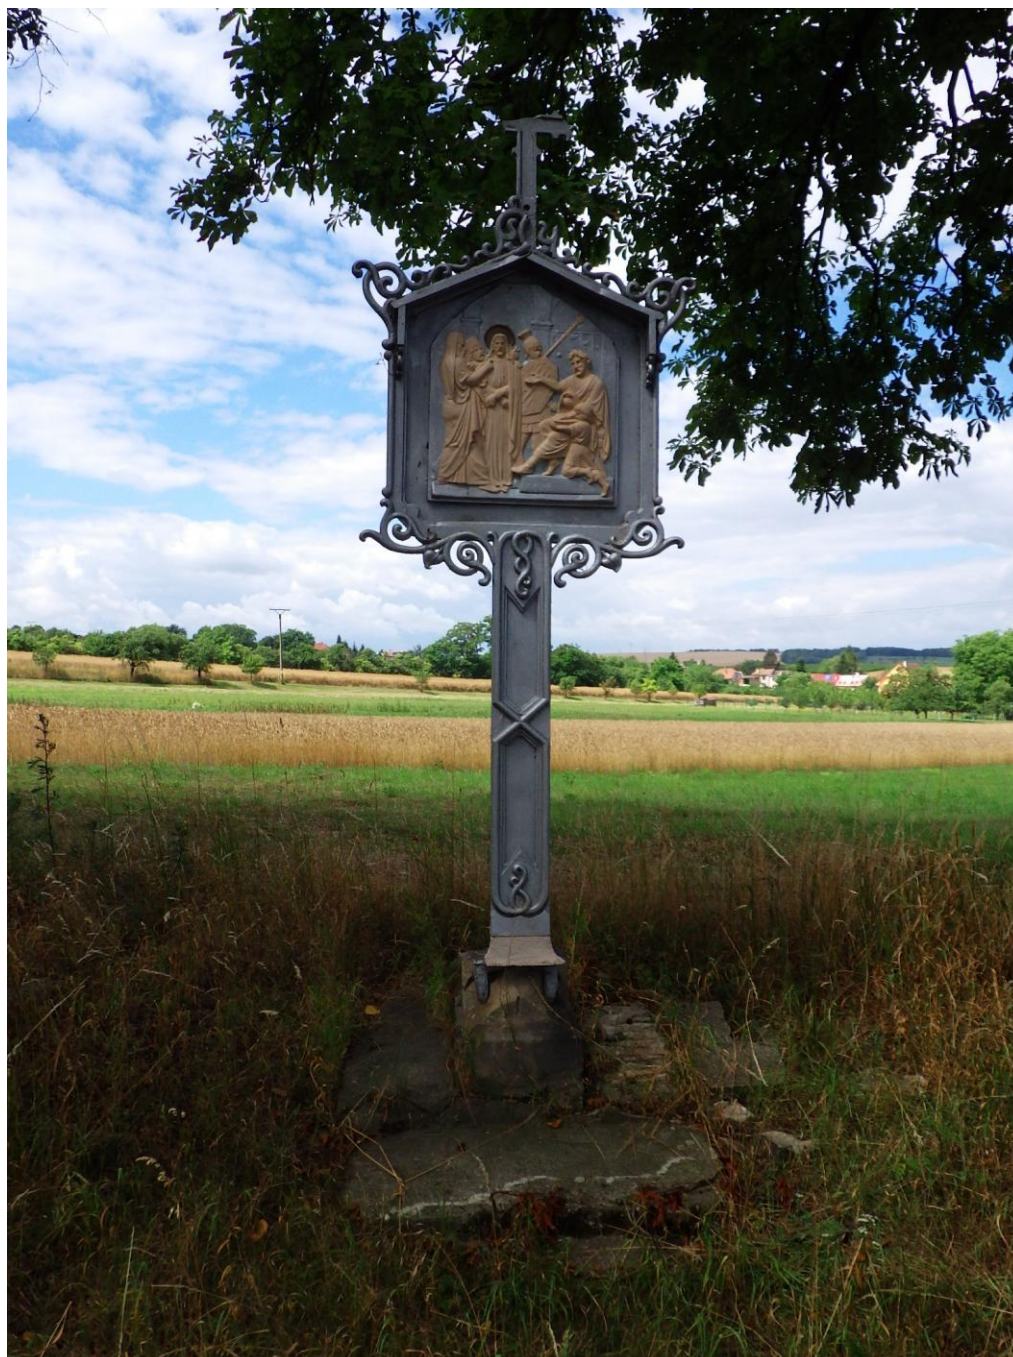
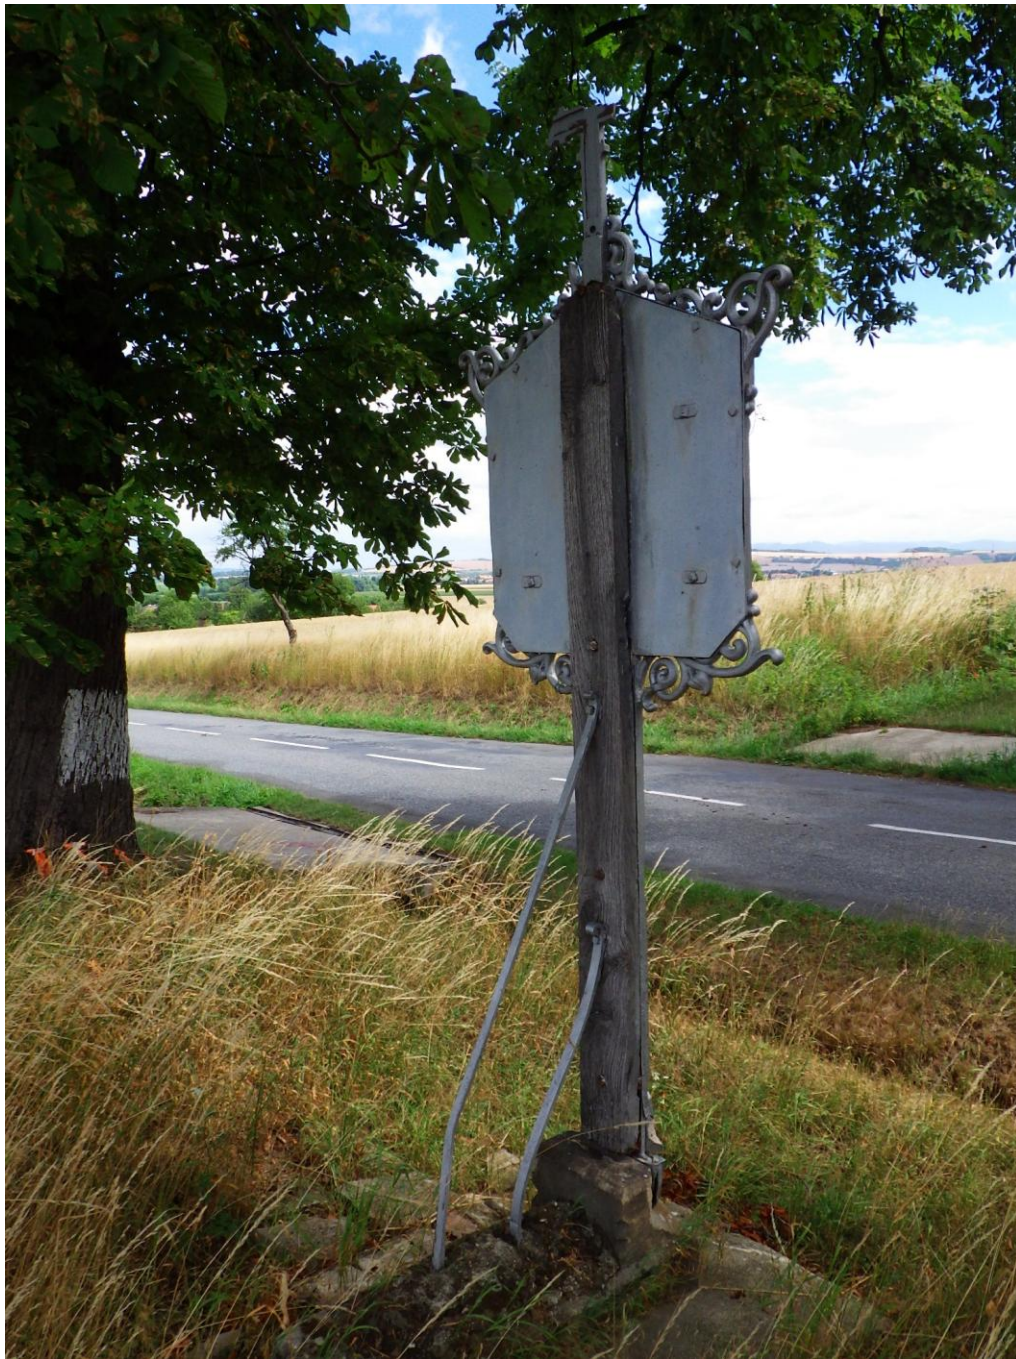
I.

Základ poškozený, půdorys 150/100 cm, pískovcový podstavec ve spodním rozšíření zachovalý 90/38, horní část rozlámaná. Zinkové části - chybí pata, střecha je poškozená. Litinové části - nekompletní ornament, kříž na kapličce poškozen, 2 ramena chybí. Opěry pokřivené zabetonované.

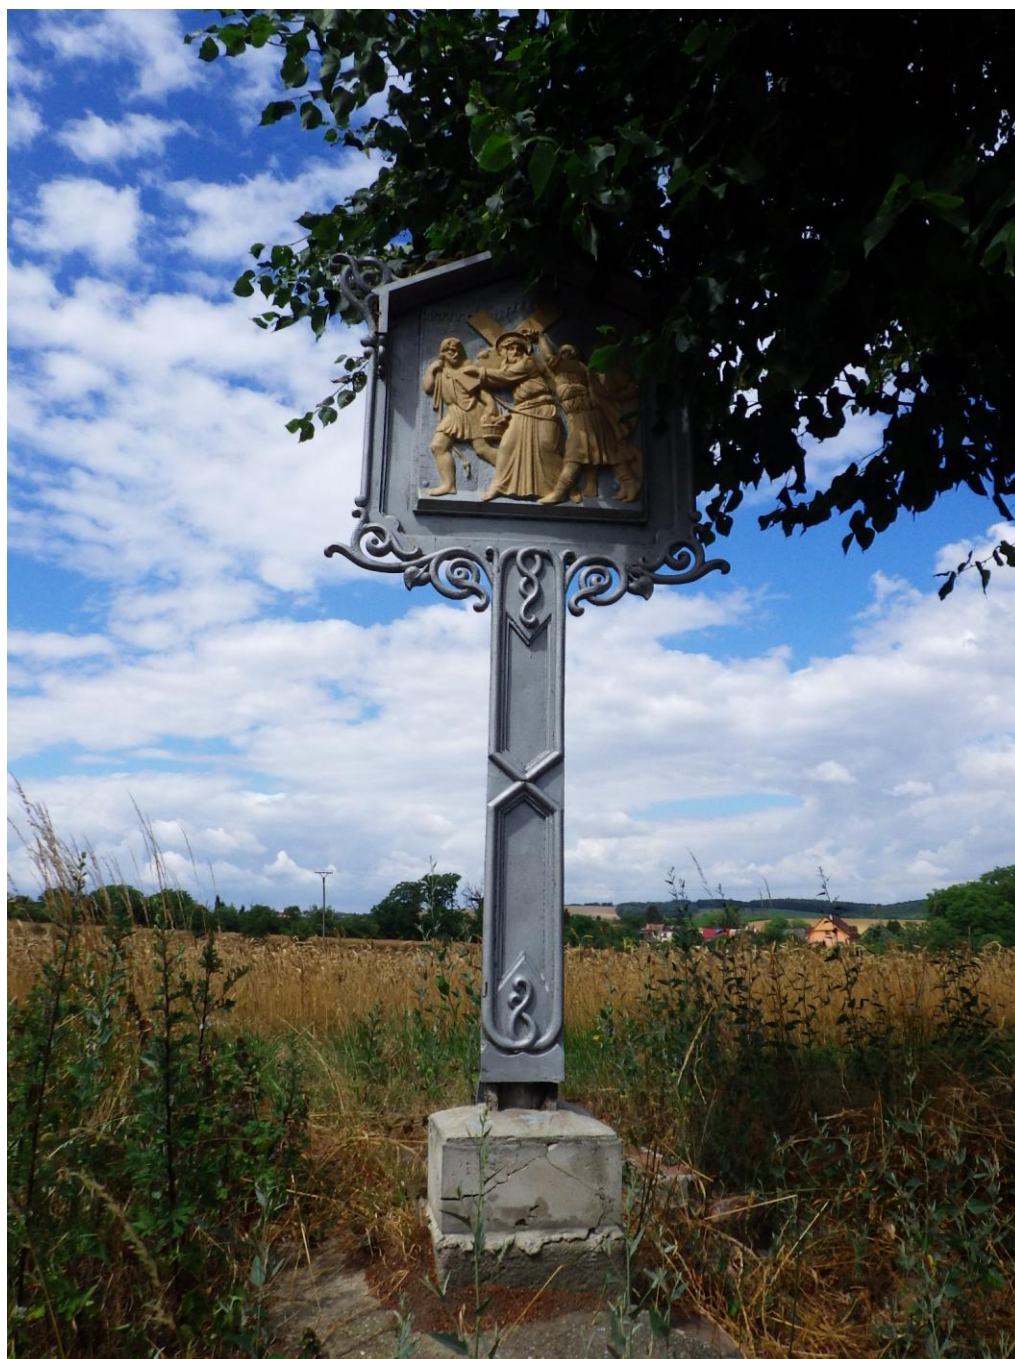
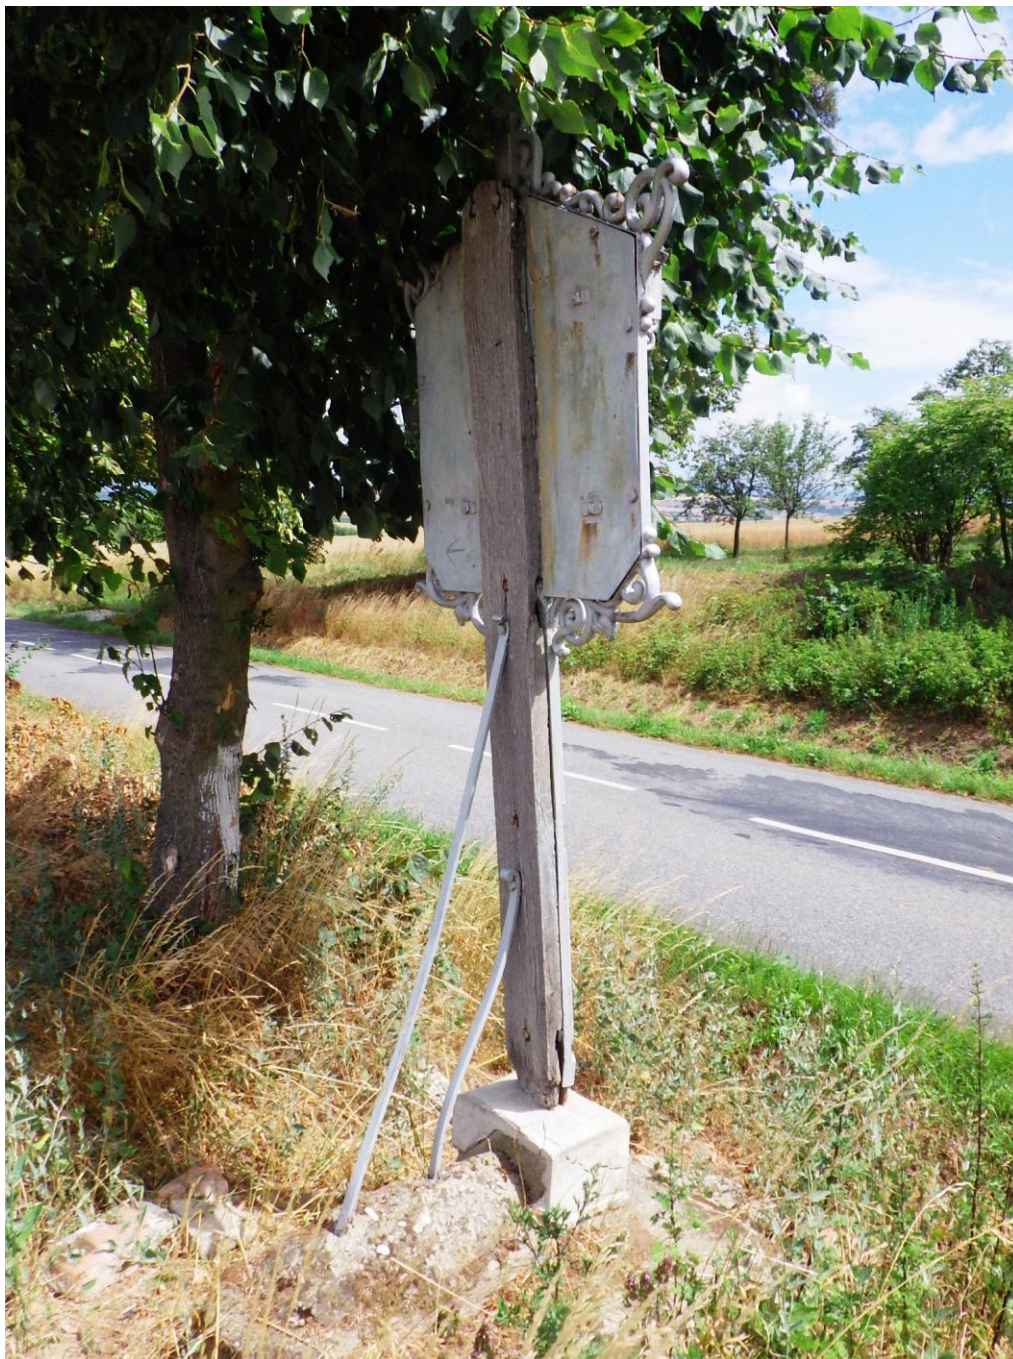
## II.

Základ silně poškozený, půdorys asi 130/100 cm, pískovcový podstavec rozlámaný, horní rozšíření je dobetonováno, Zinkové části - chybí pata. Litinové části - vrcholový kříž poškozen. Opěry pokřivené zabetonované.

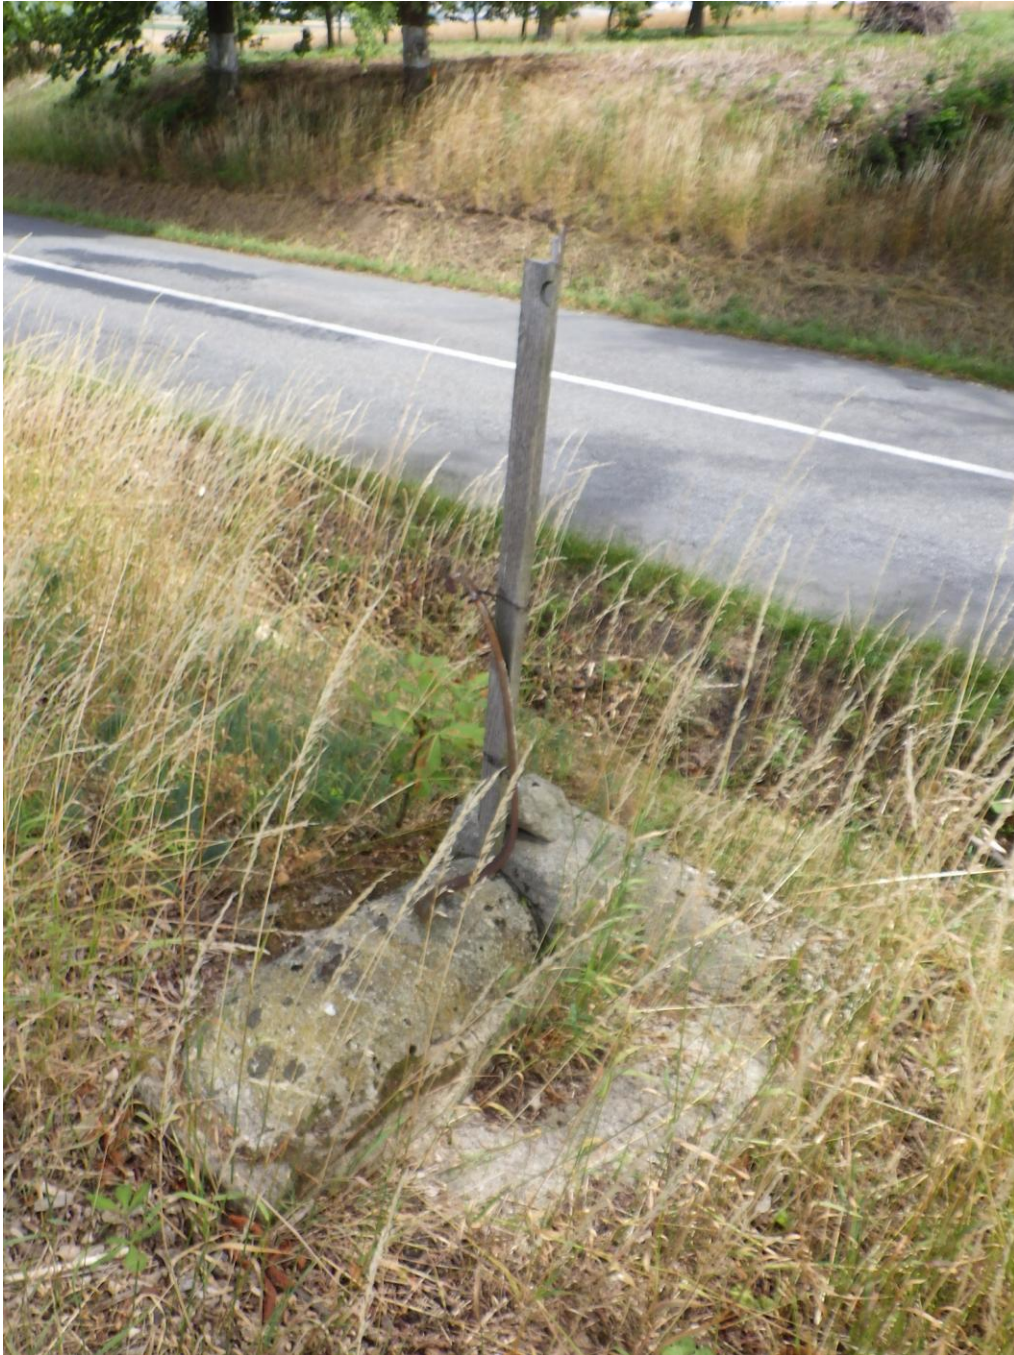
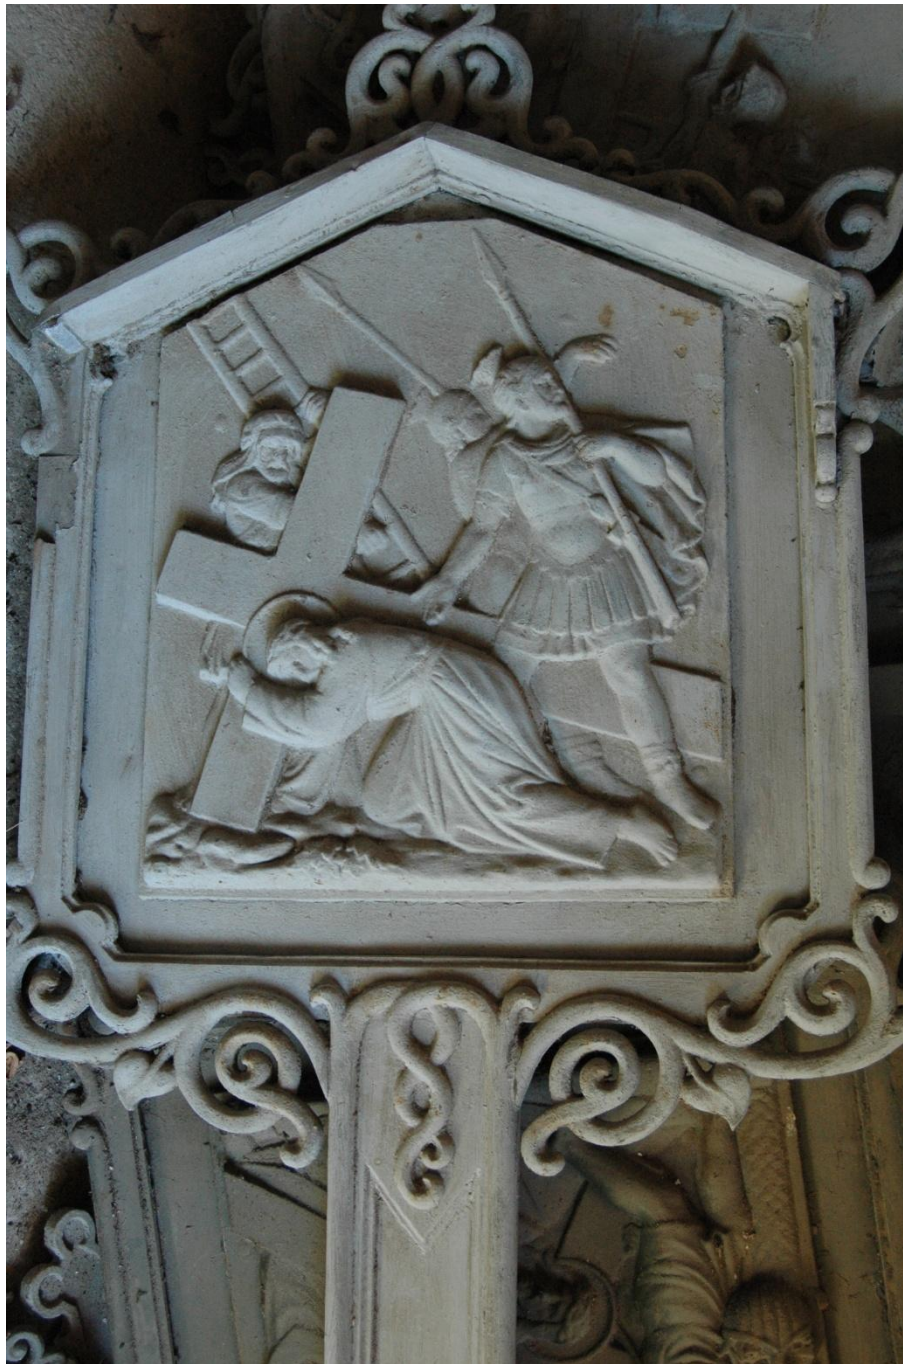
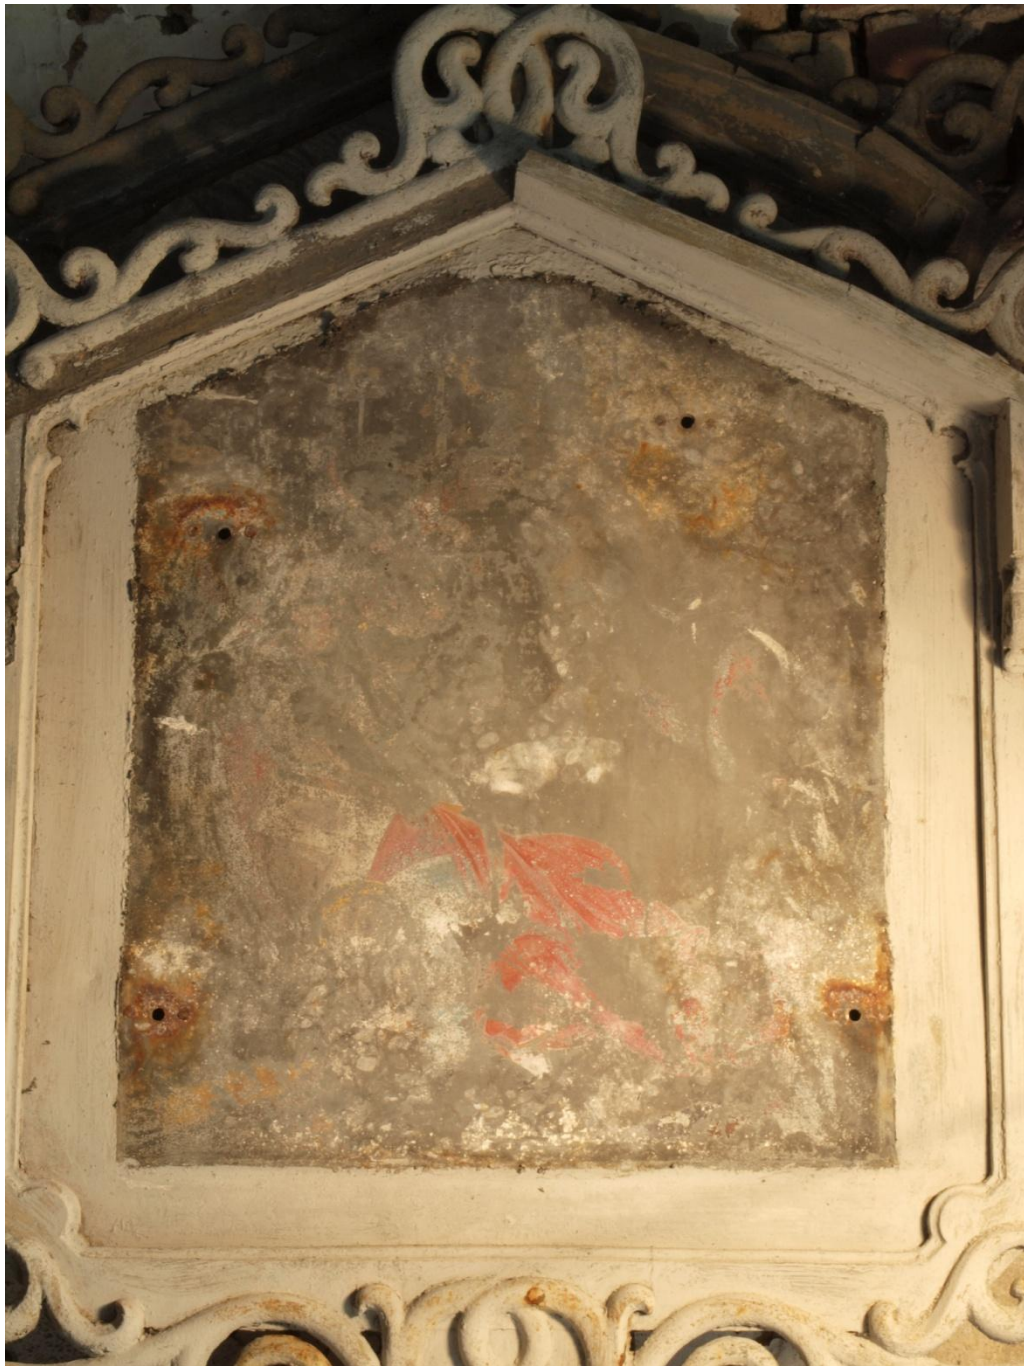
### III.

Základ poškozený, půdorys 140/100 cm, celý povrch zalit betonem, pískovcový podstavec v horní části rozlámaný spodní část zabetonovaná, včetně osazení podpěr. Zastavení je demontováno a uloženo na faře. Zinkové části - chybí pata a stříška je poškozená. Litinové části - kříž je ulomený. Reliéf je po částečném restaurování prezentován v expozici místního muzea. Opěry jsou zničené.

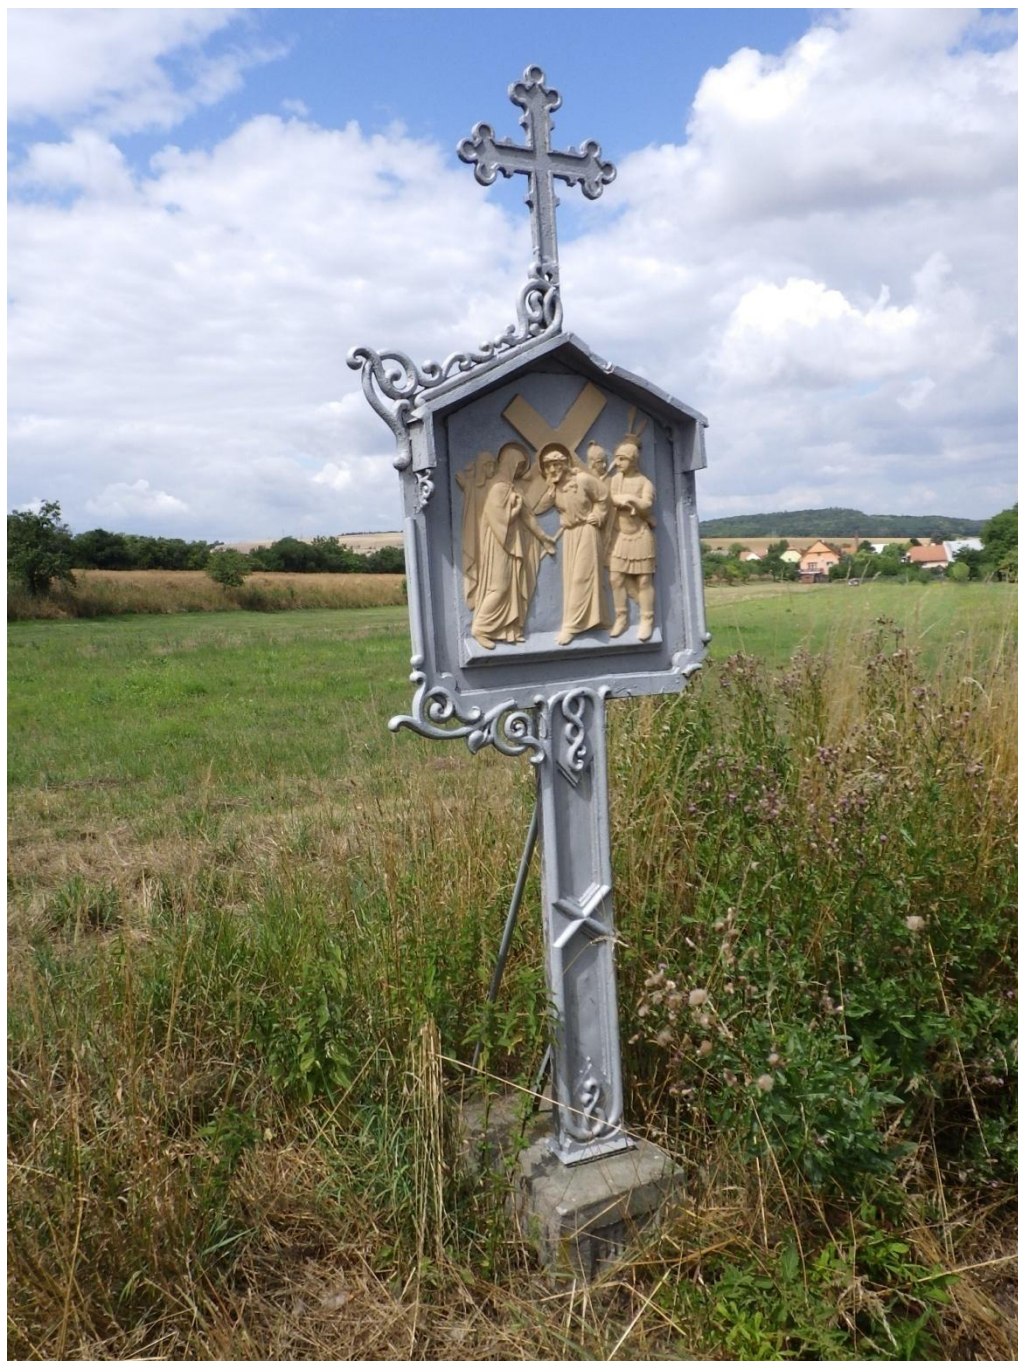
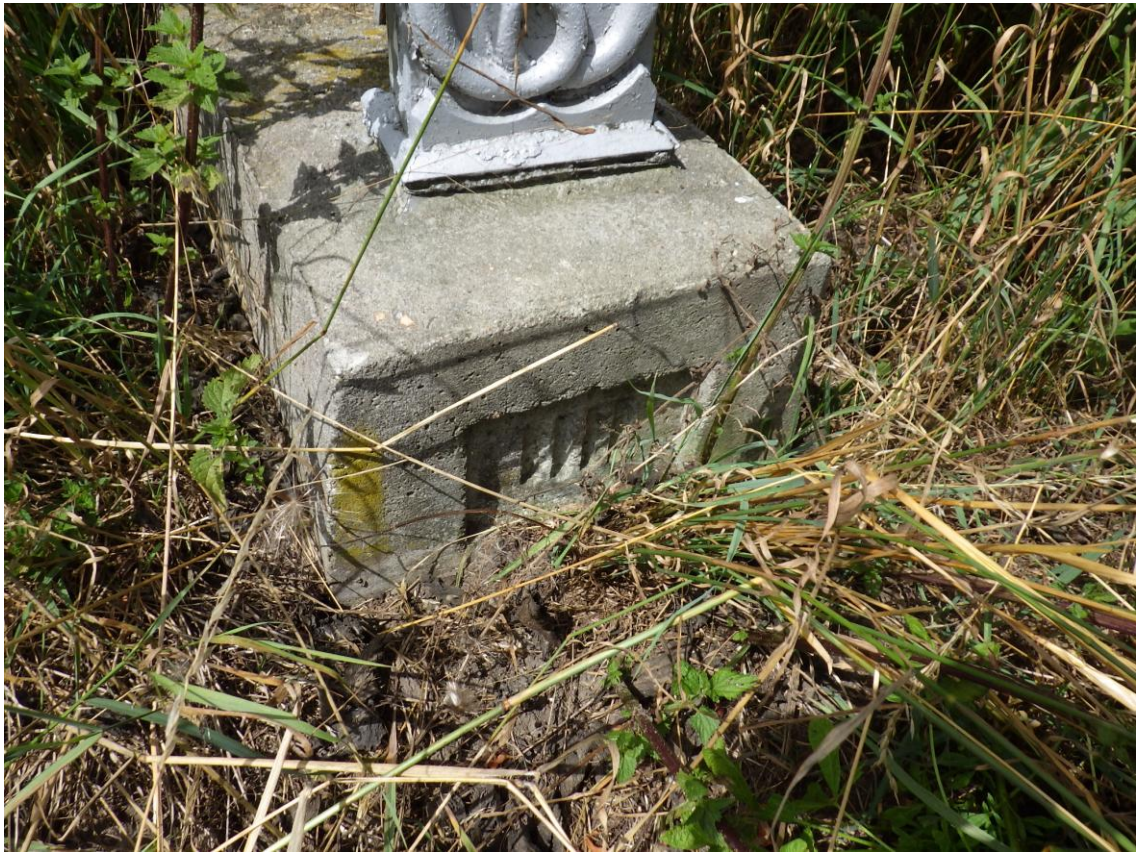
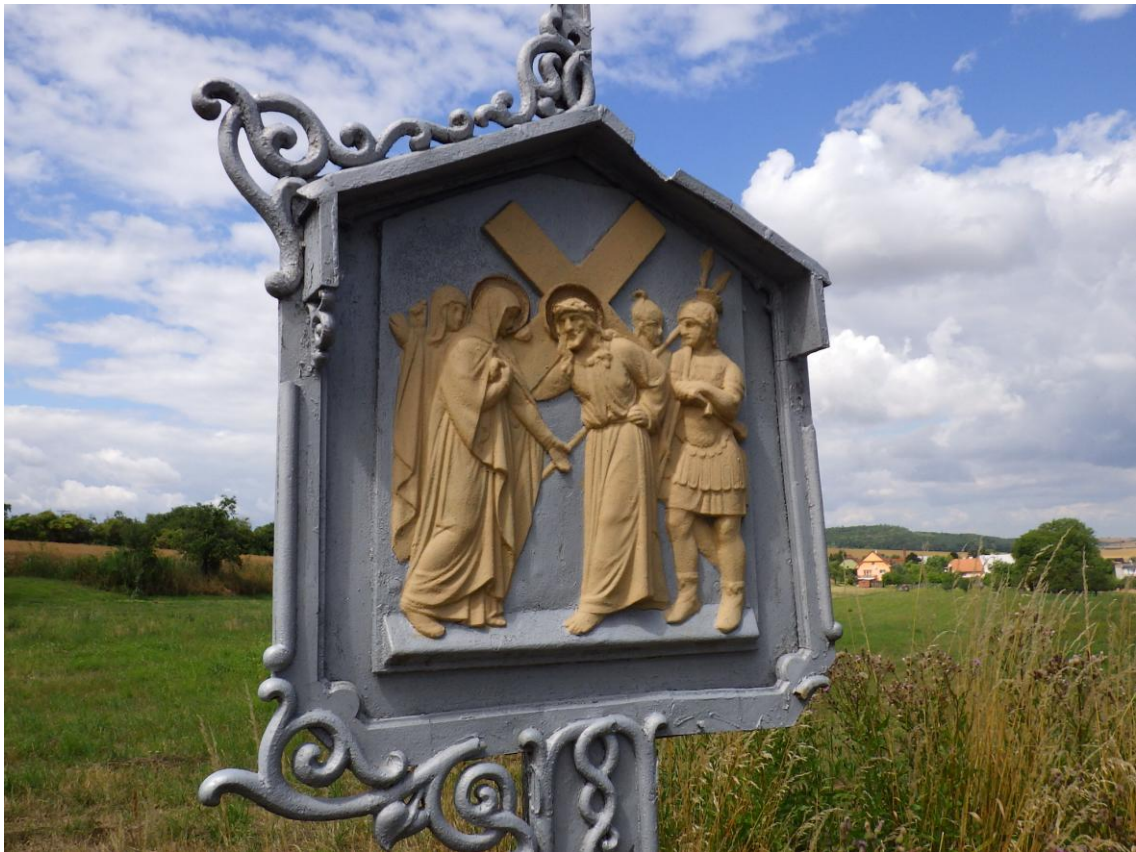
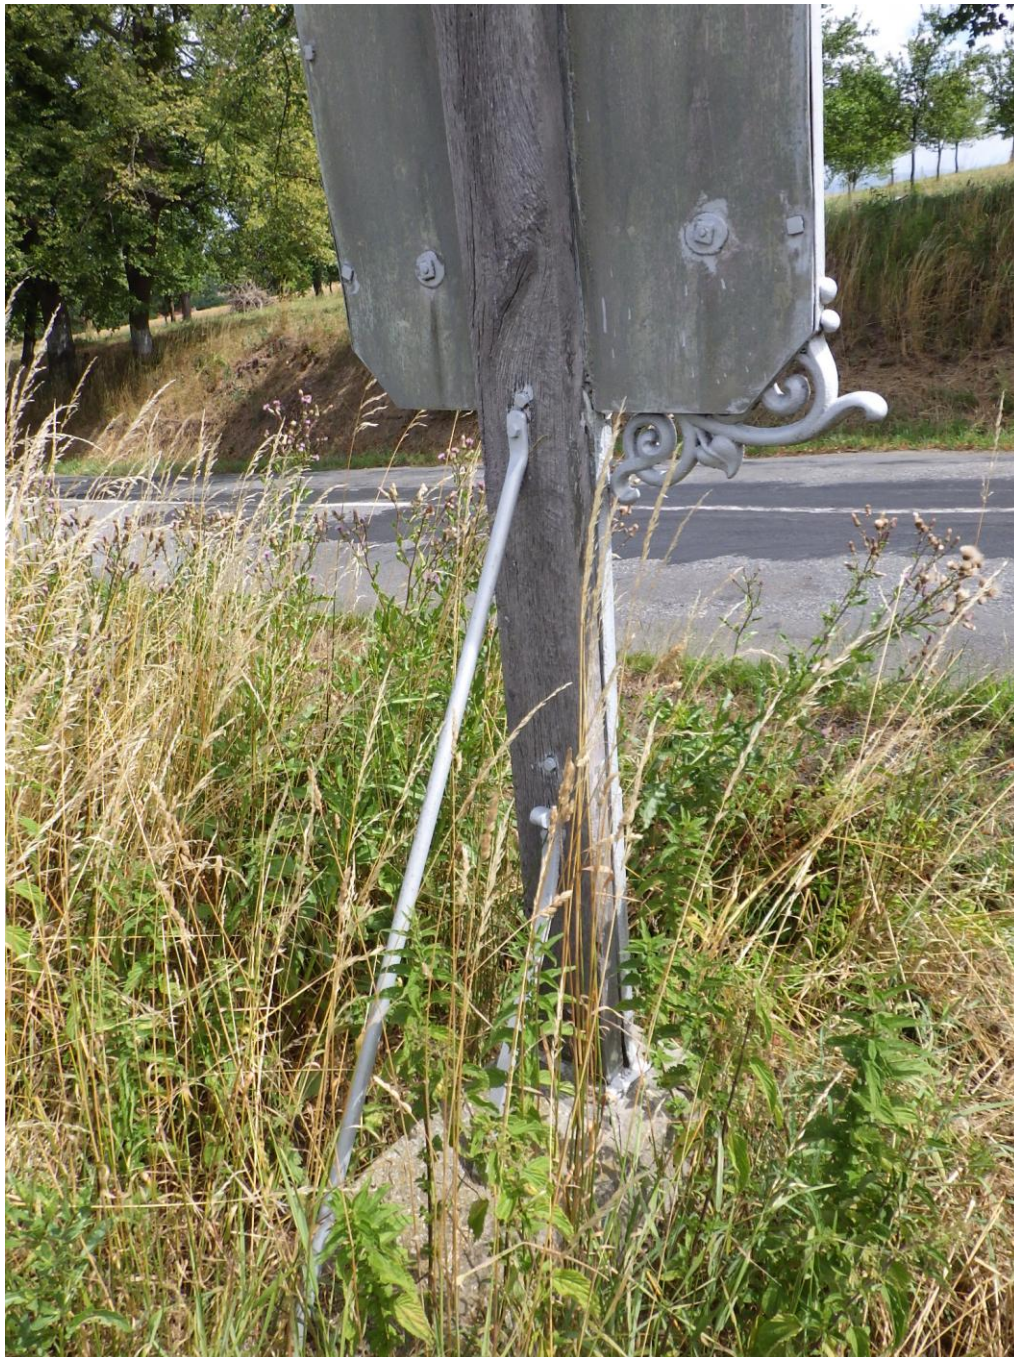
# IIII.

Půdorys základu nezjištěn, základ je silně poškozen, pískovcový podstavec je nahrazen betonovým. Zinkové části - na kapličce je poškozená stříška a chybí patka. Litinové části jsou

poškozené, rozviliny na levé straně reliéfu jsou olámané. Spodní části opěr jsou zabetonované, delší je nepůvodní.

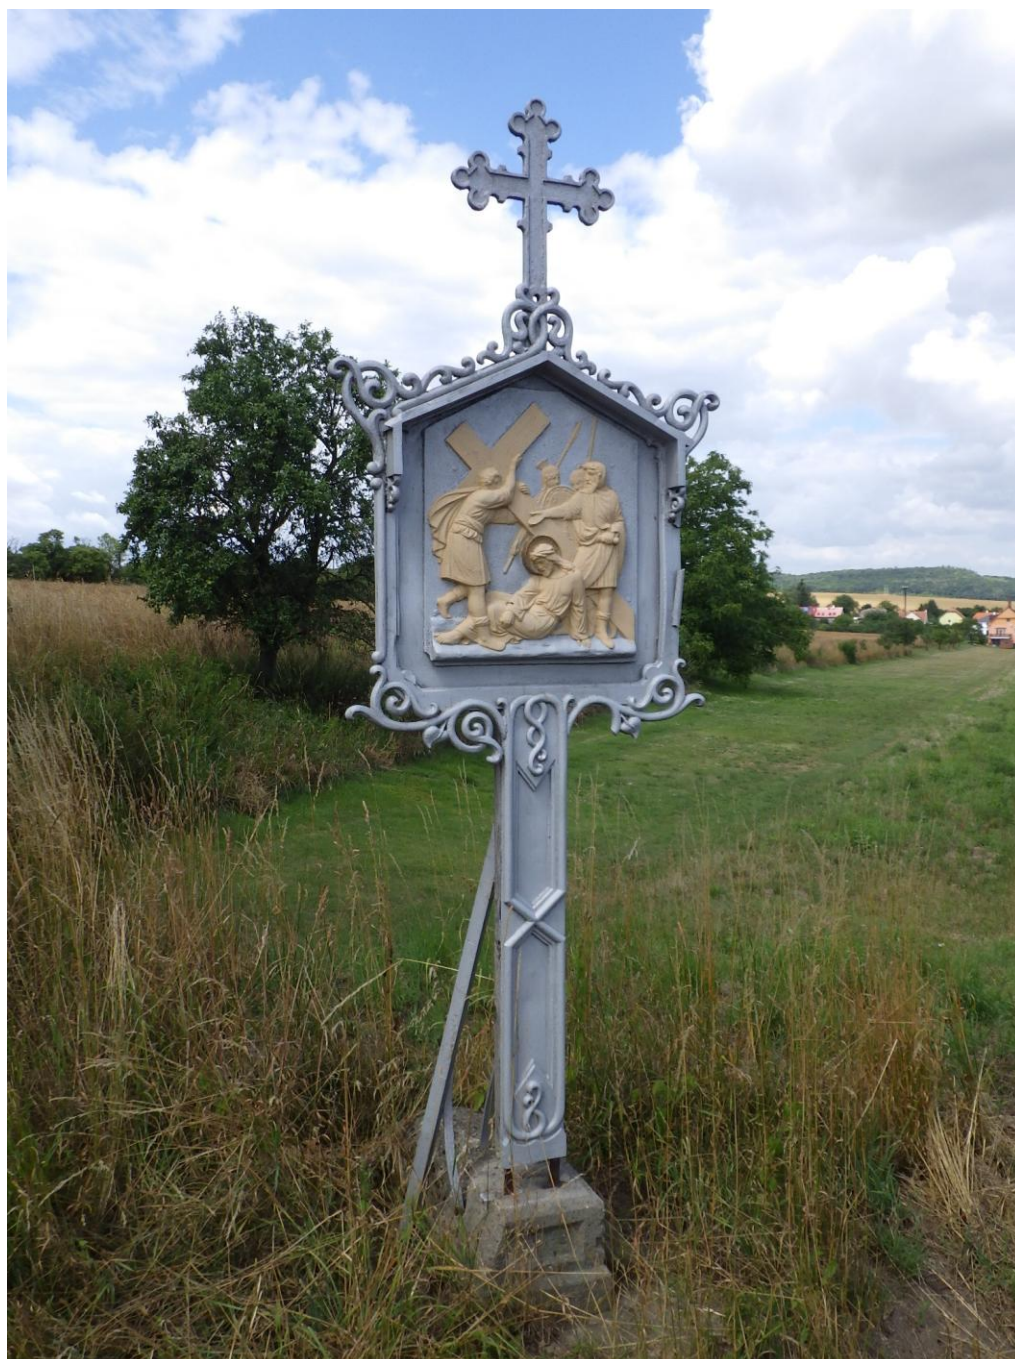
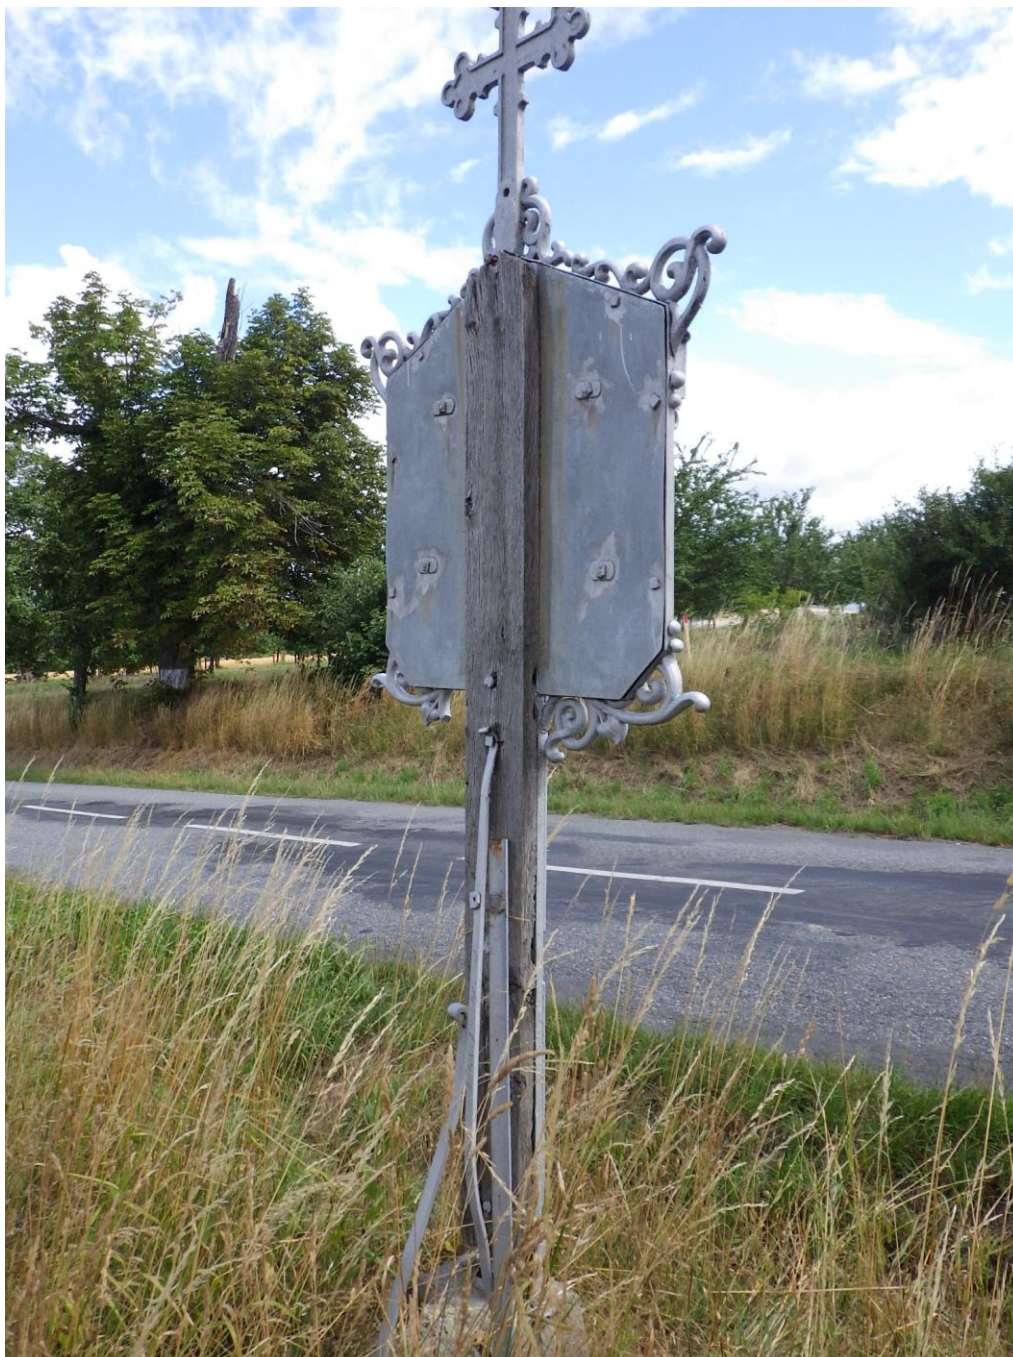
V.

Půdorys základu 140/100 cm, pískovcový podstavec potrhaný. Zinkové části jsou poškozené, patka chybí. Litinové části jsou místy olámané. Opěry zabetonované a zničené.

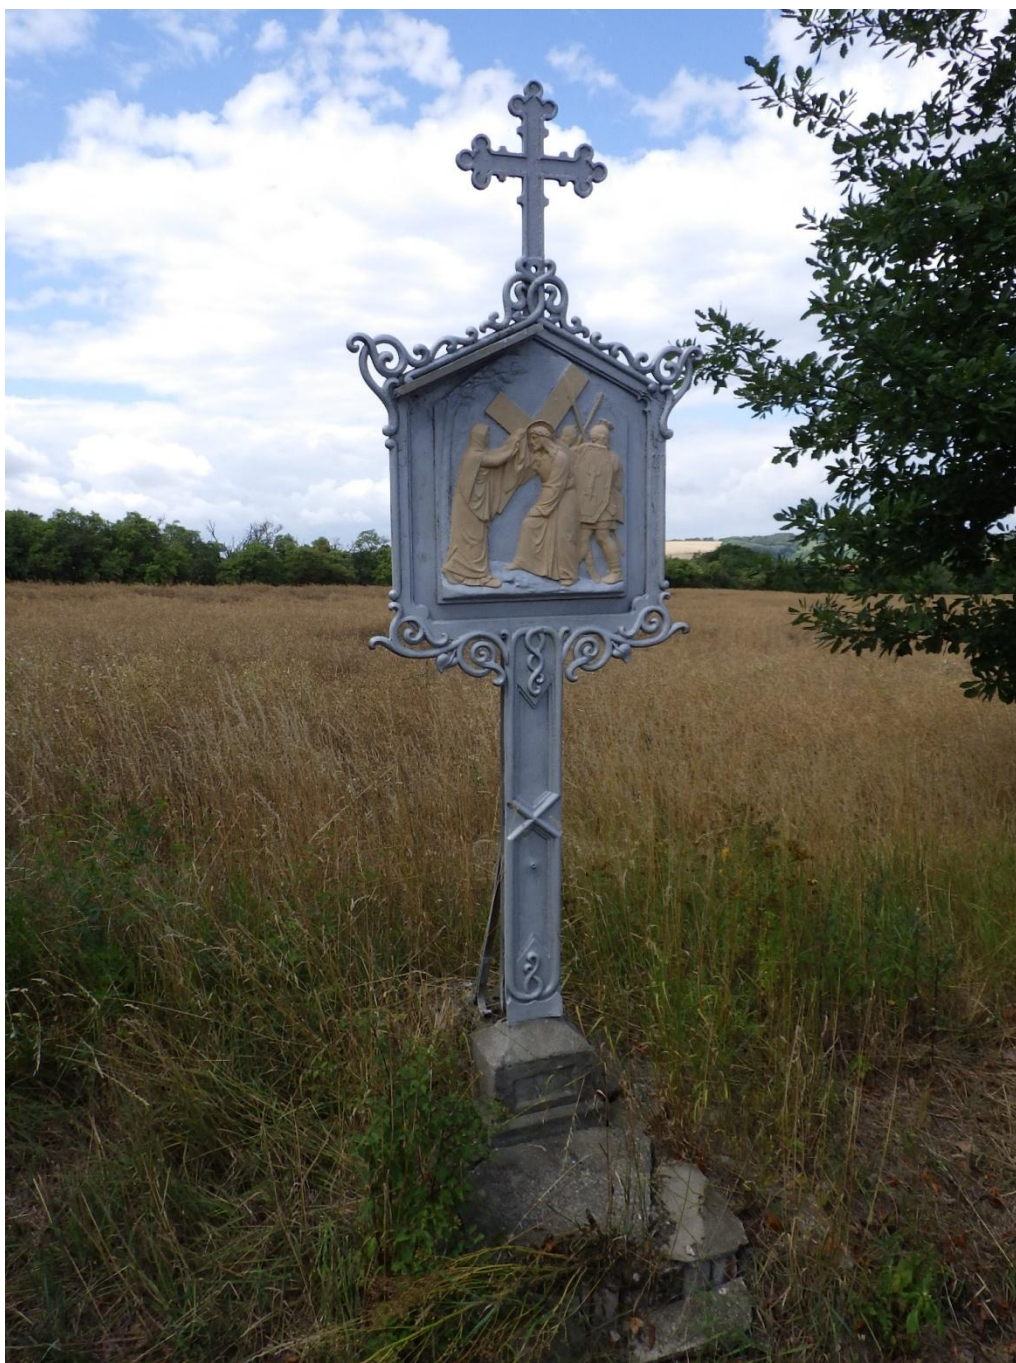
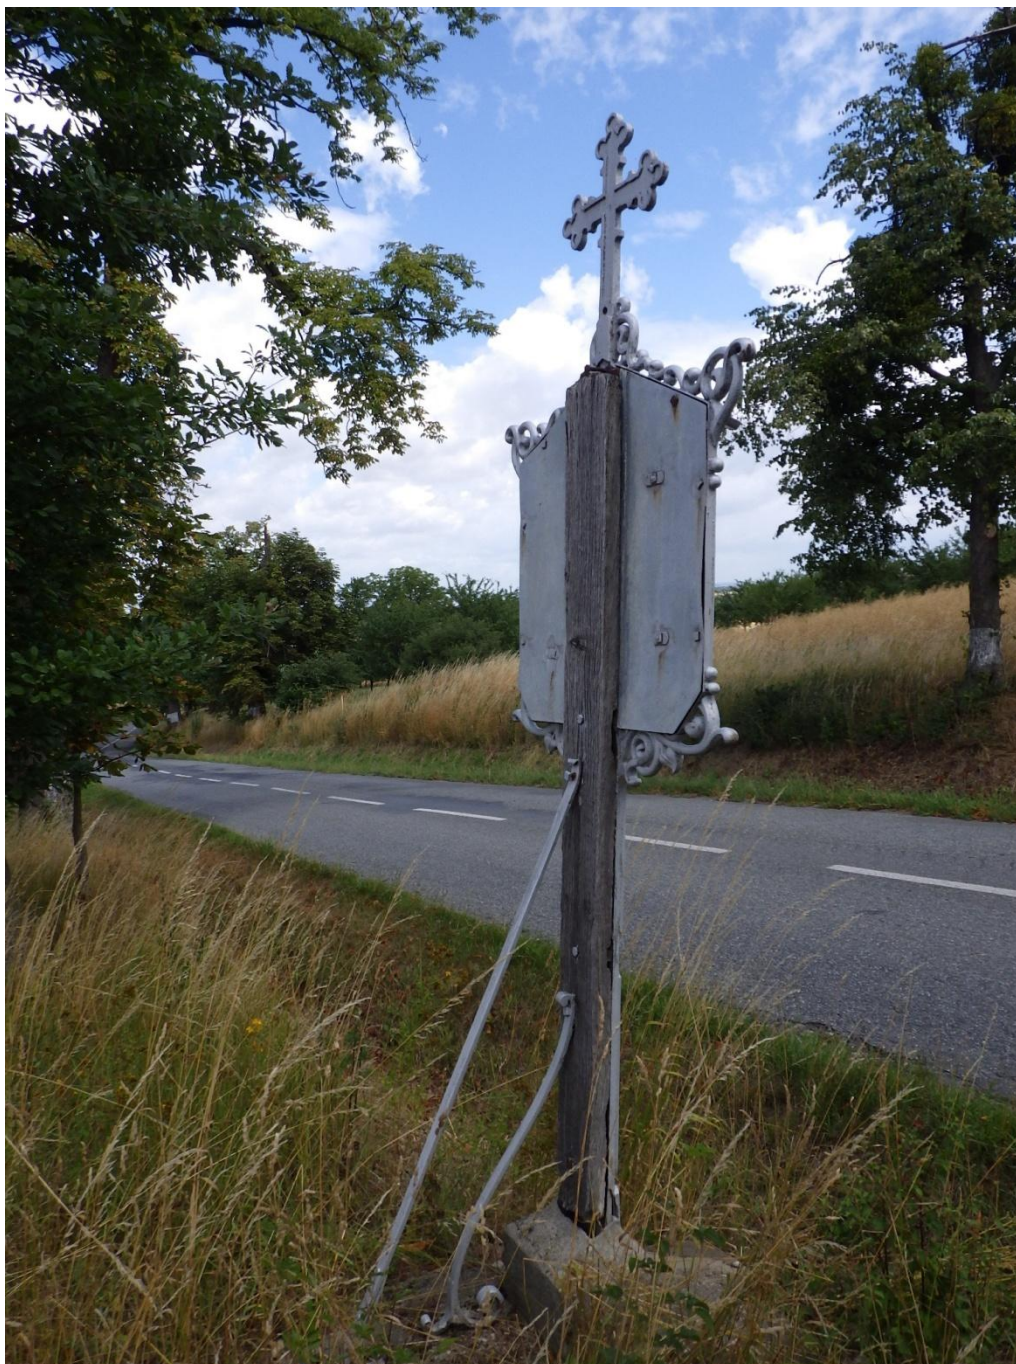
## VI.

Půdorys základu 145/105 cm, pískovcový podstavec potrhaný opravený betonem, Zinkové části - chybí patka a stříška je olámaná. Litinové části jsou až na malý kousek kompletní. Opěry zachovalé.
