## Dokumentace restaurování

Záměr na restaurování Křížové cesty a Kalvárie v Kvasicích

Vypracoval: Mgr. A. Jiří Finger, odborný restaurátor

2022

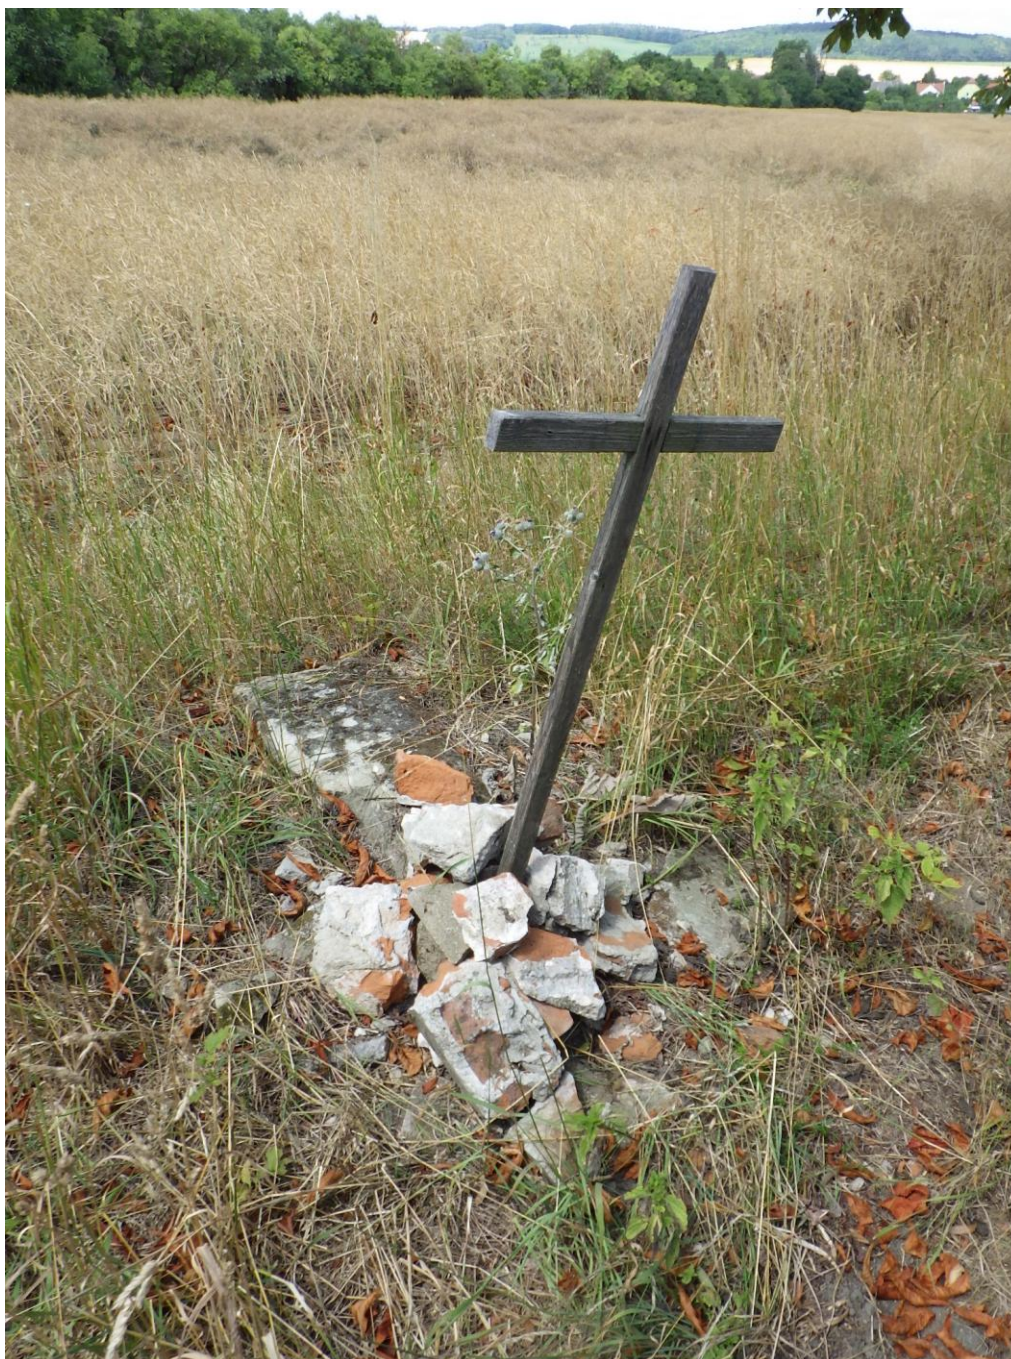
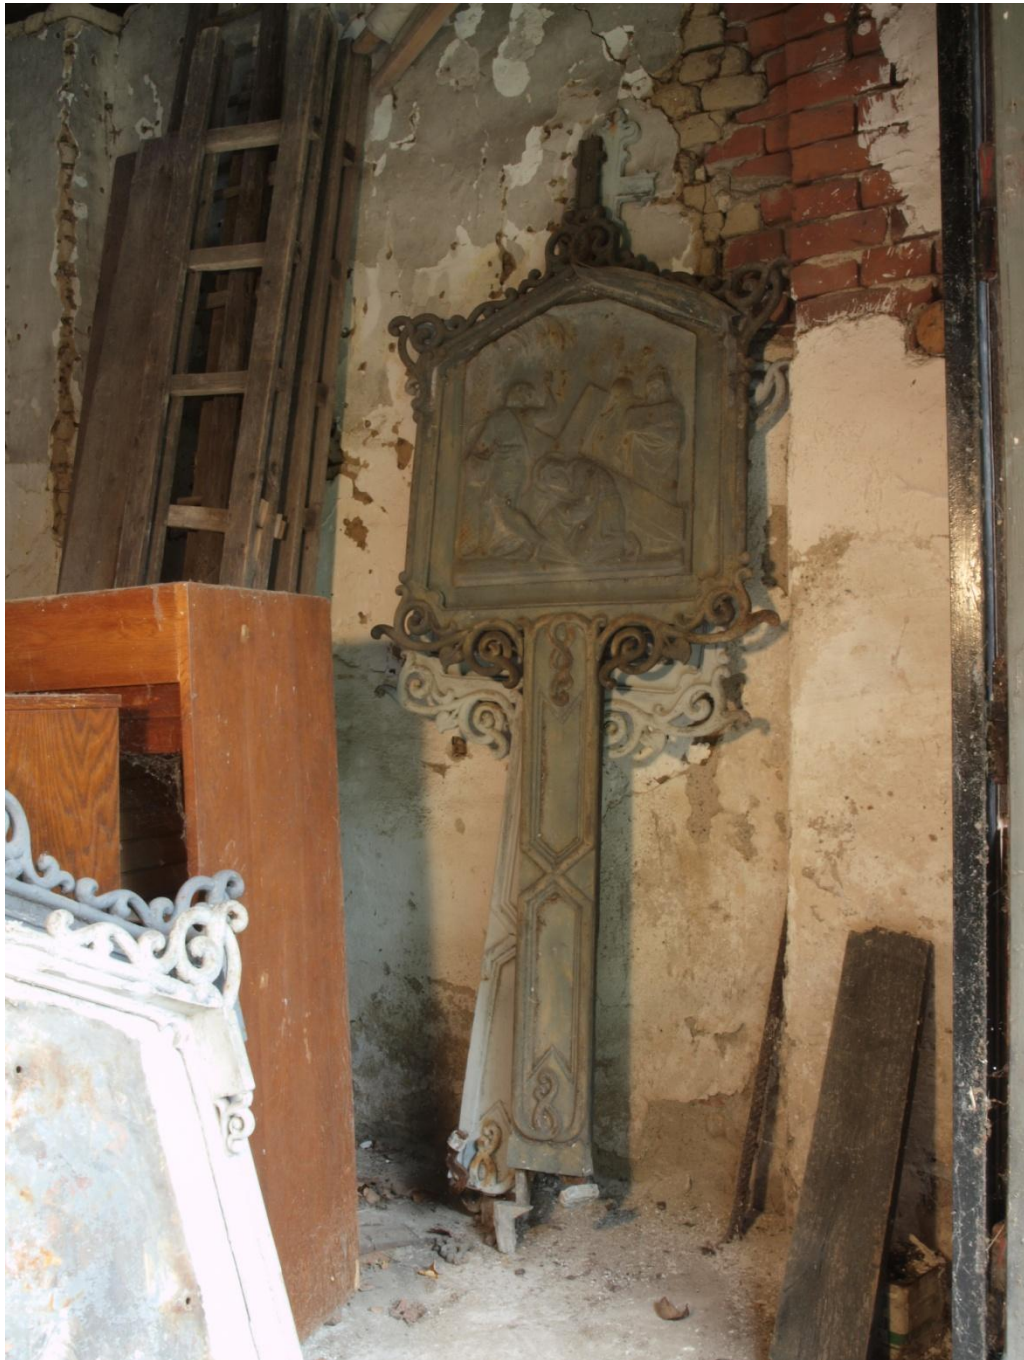
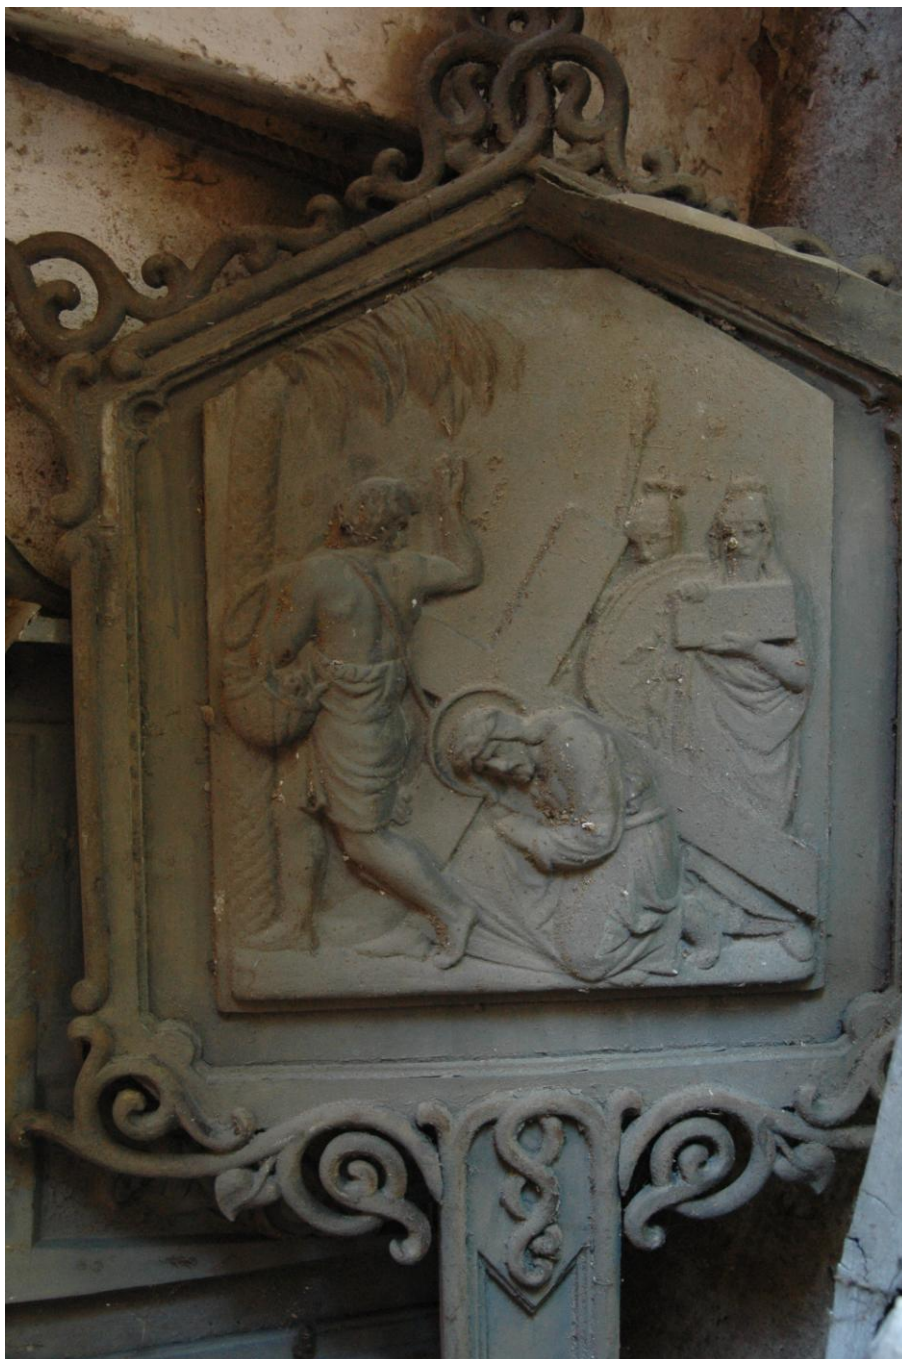
## VII.

Zastavení je demontováno. Půdorys základu 140/100 cm. Pískovcový podstavec je zničený Zinkové části - chybí pata a stříška je silně poničená. Litinové části - kříž je ulomený, drobné defekty na ozdobách.

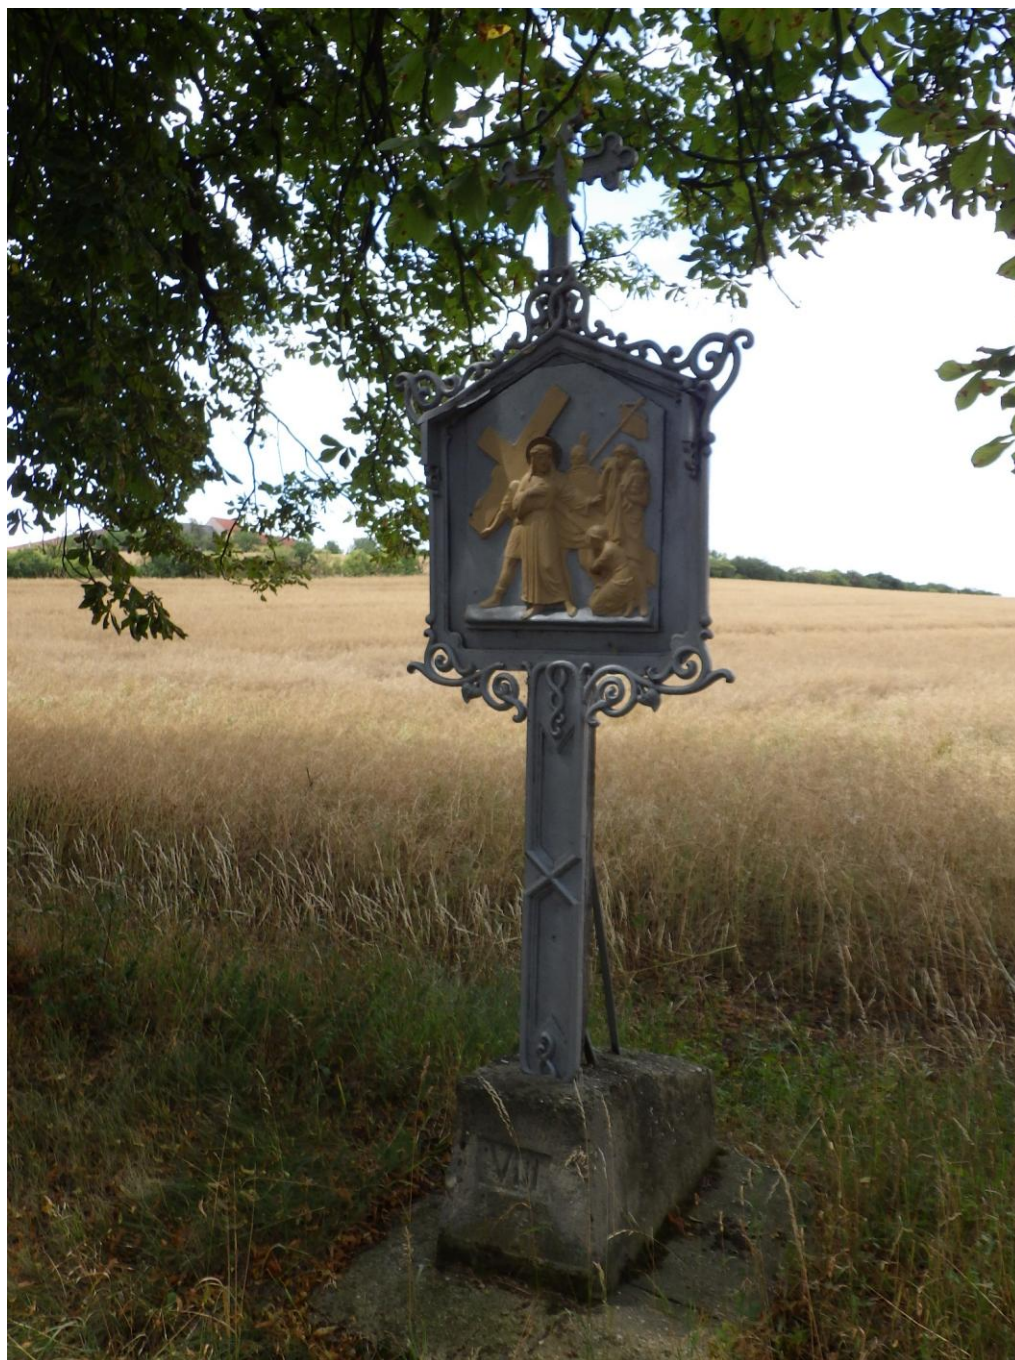
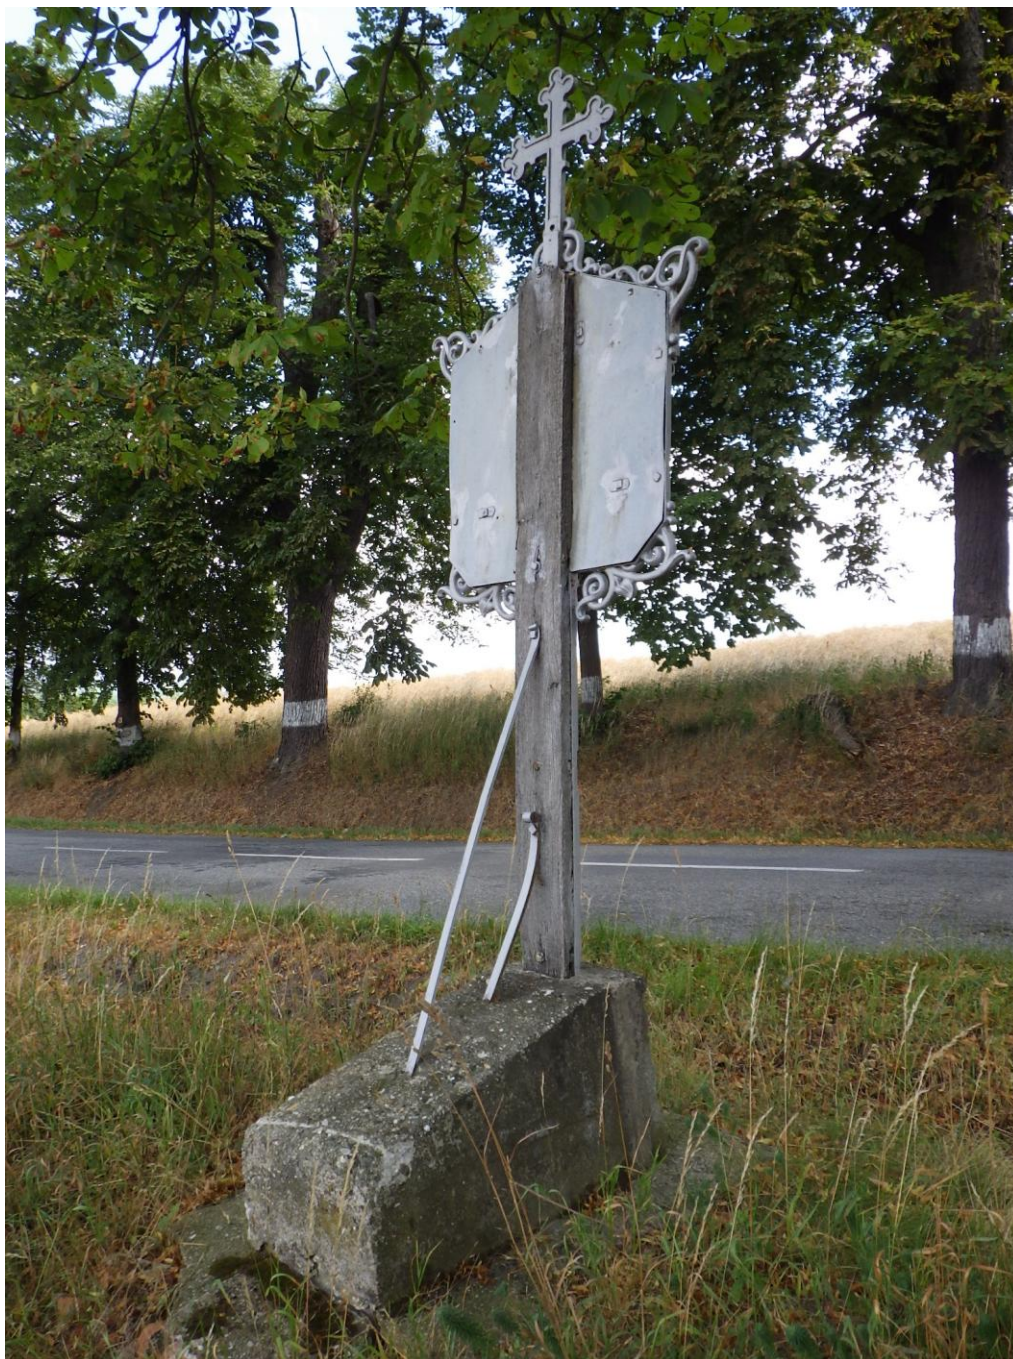
## VIII.

Půdorys základu 170/105 cm Pískovcový podstavec zničený, nahrazený betonovým. Zinkové části jsou poškozené, chybí stříška i pata. Litinové části jsou téměř kompletní. Opěry zabetonované.

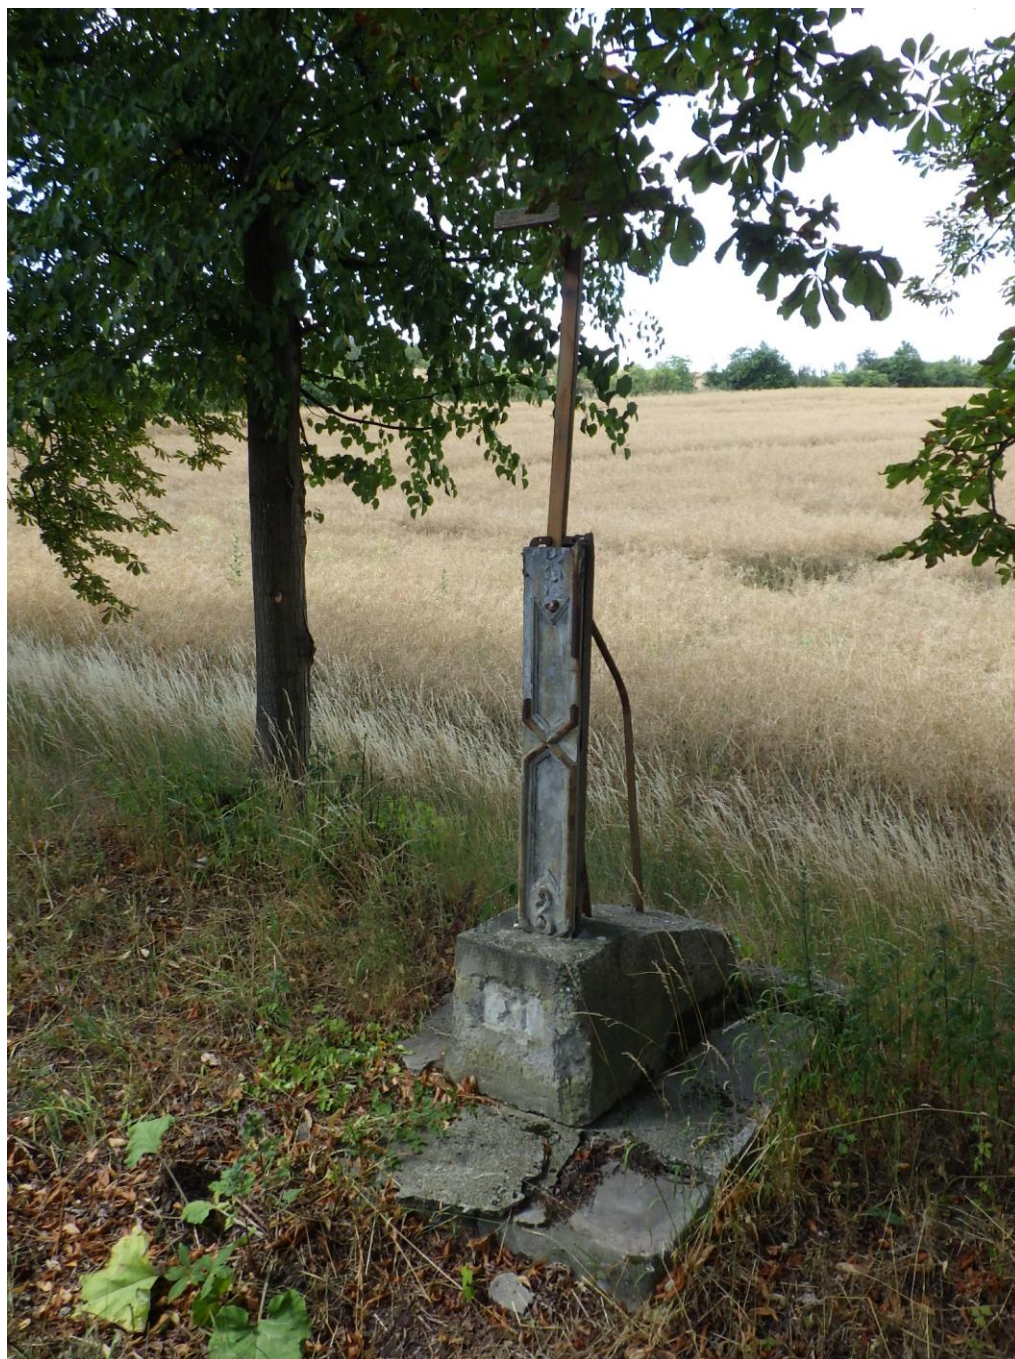
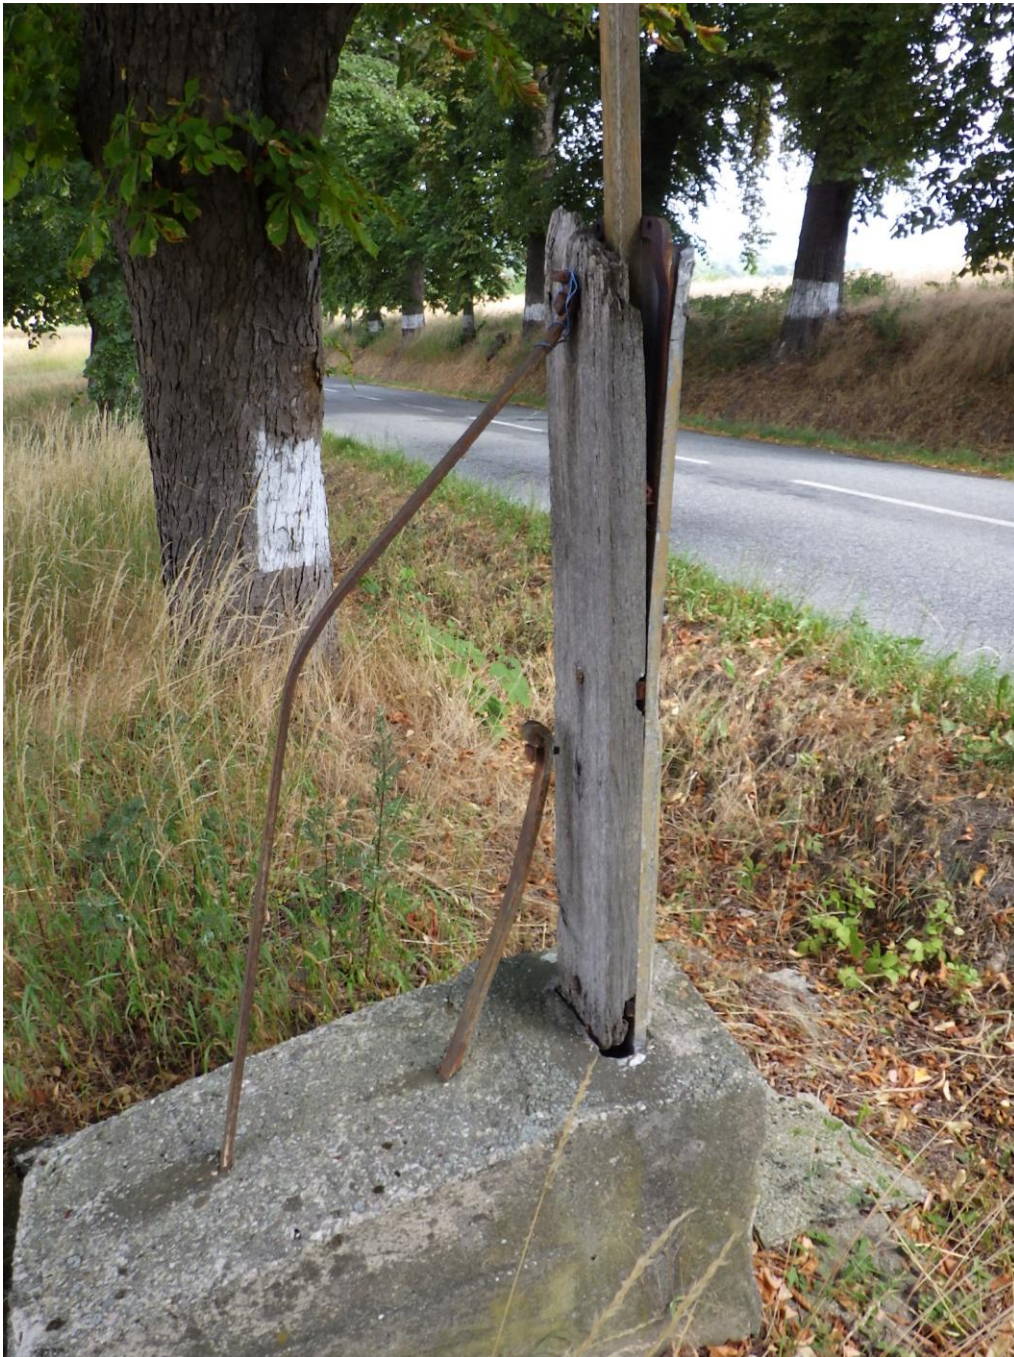
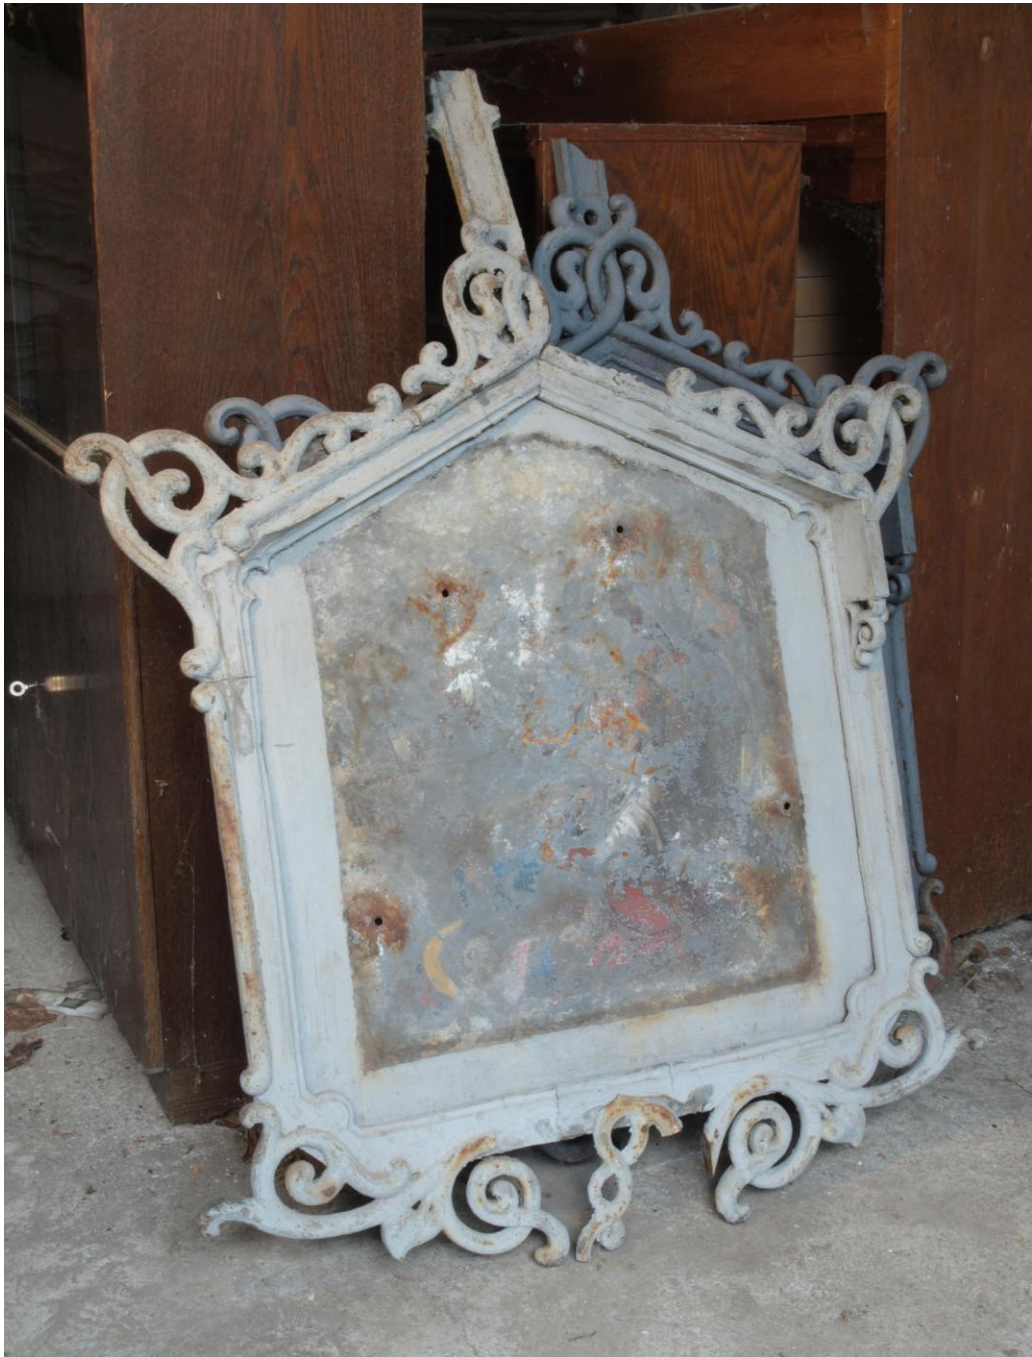
# IX.

Půdorys základu 170/105 cm, pískovcový podstavec nástavec je dobetonovaný, zastavení je demontováno Zinkové části - polámané, chybí pata část nohy a stříška. Litinové části jsou místy olámané a kříž uražený. Reliéf je po částečném restaurování prezentován v expozici místního muzea. Opěry ztracené

*Číslo je provedeno chybně*

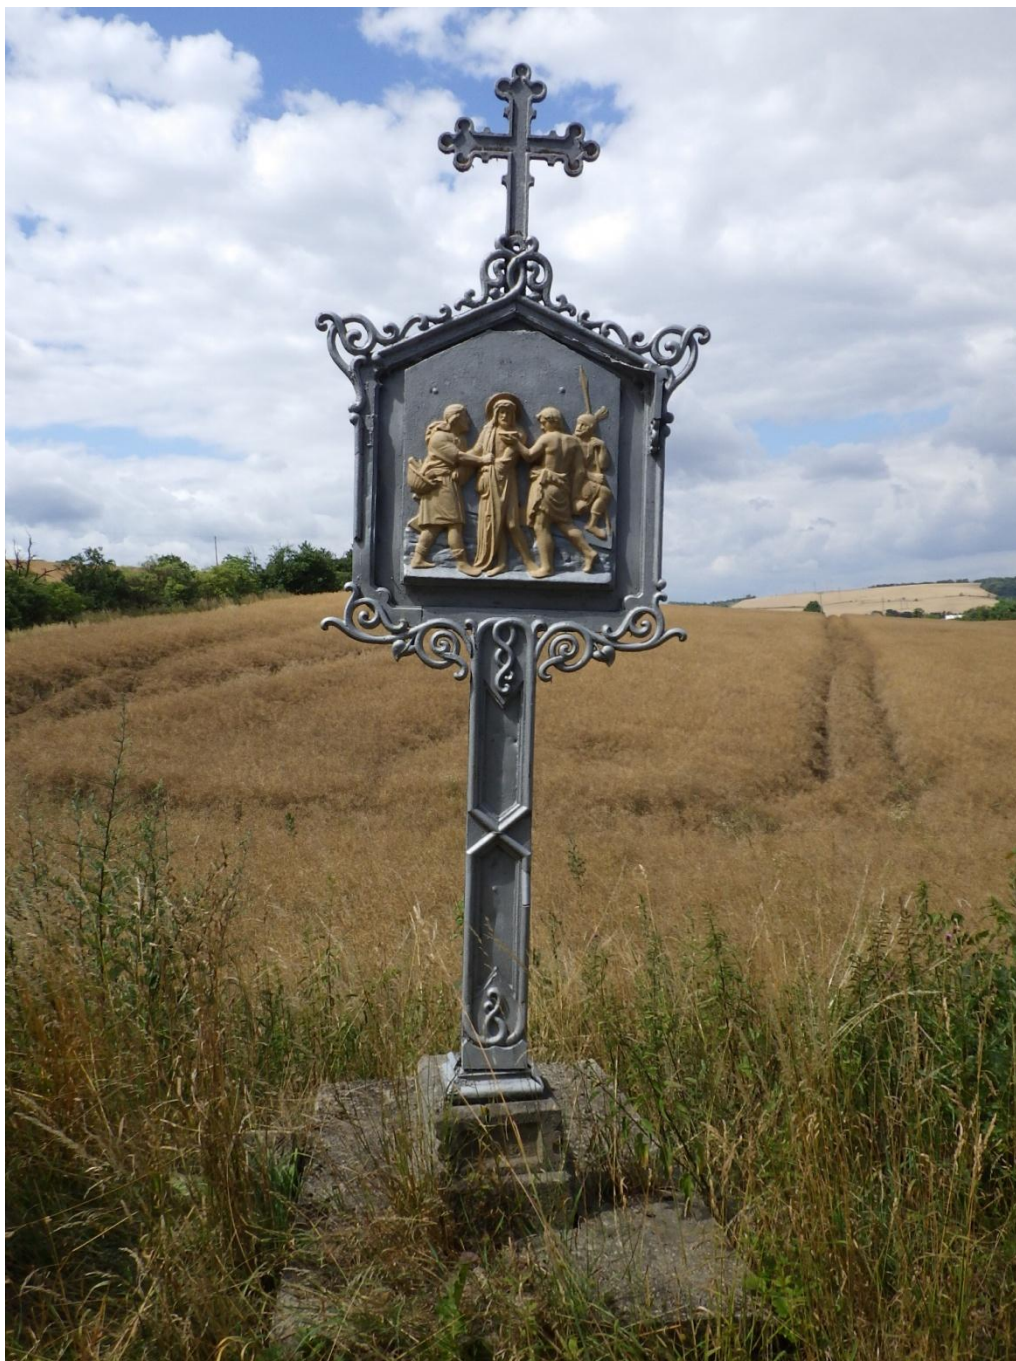
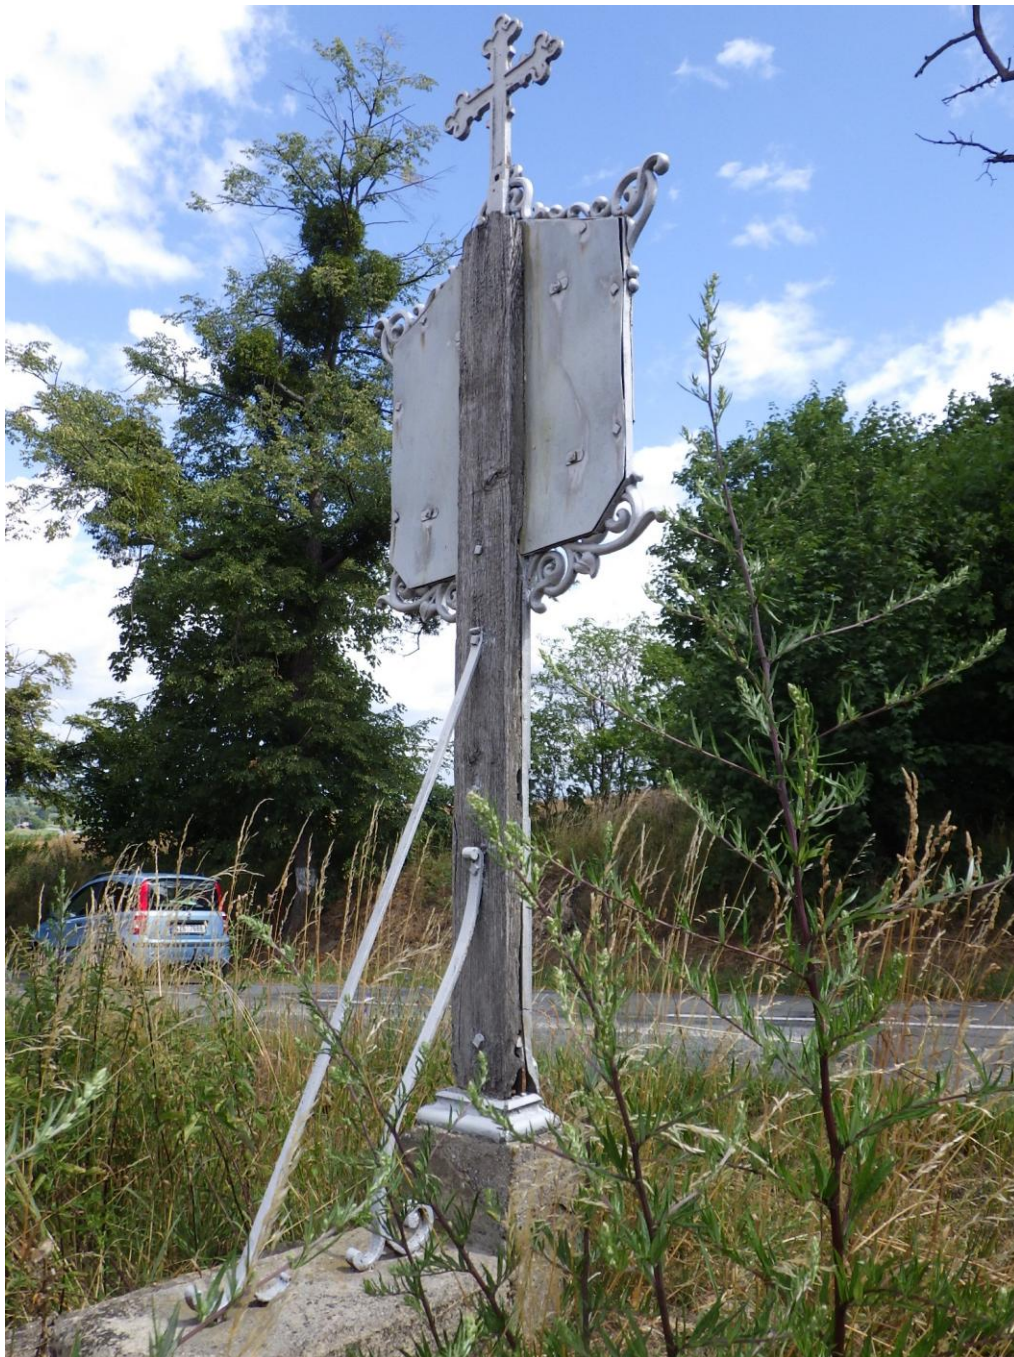
# X.

Půdorys základu 160/100 cm, pískovcový podstavec nástavec ve spodní části neporušený, v horní zúžené části odštípnutý. Zinkové části - stříška je olámaná sloupek má v dolní části poškozenou, deformovanou, ale původní letovanou patu. Litinové části jsou téměř kompletní. Opěry dochované.

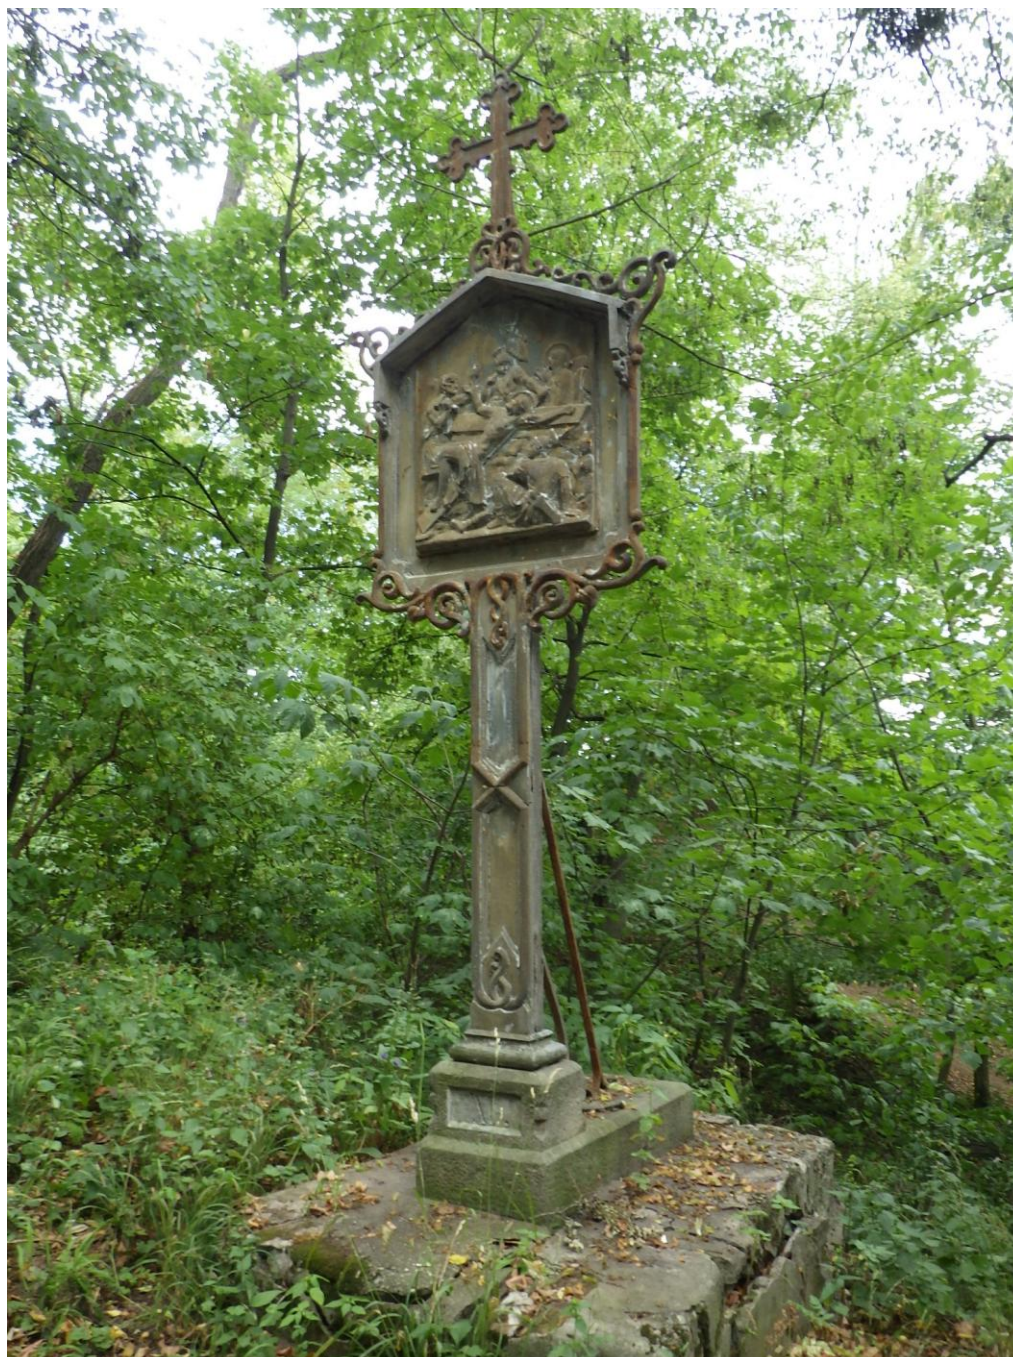
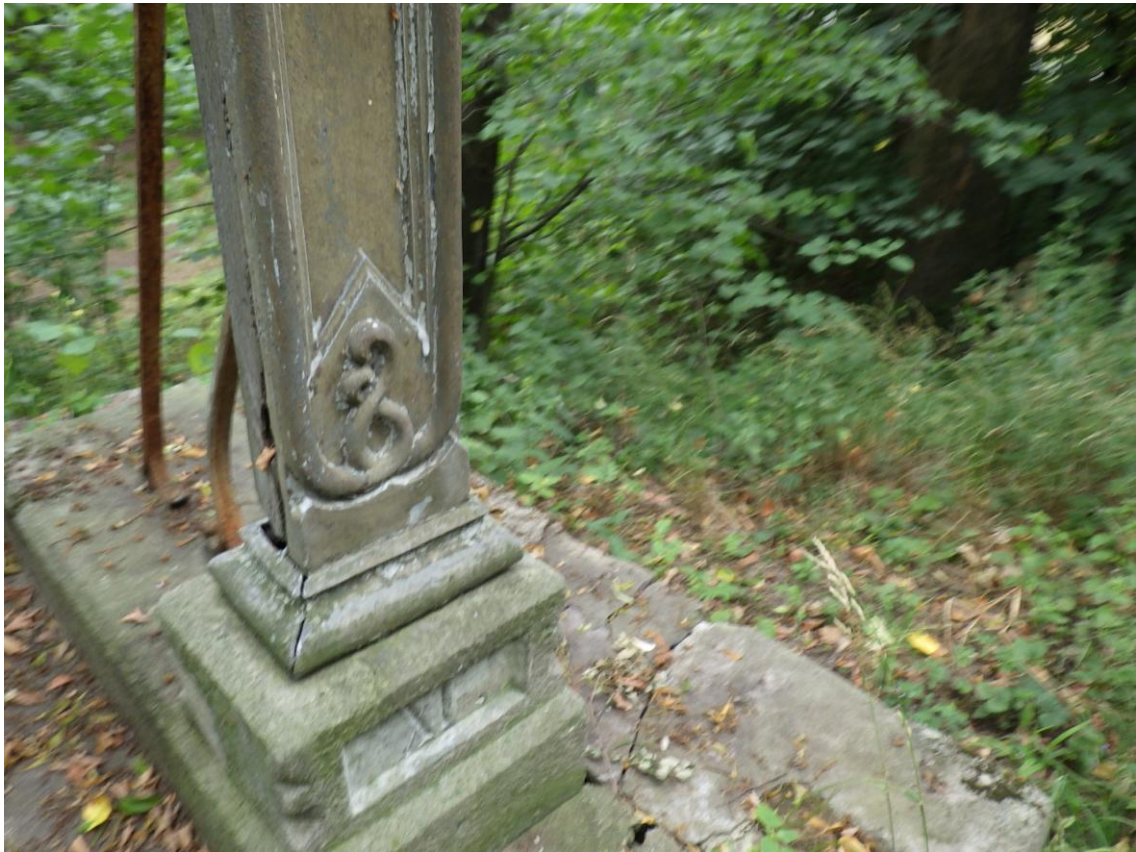
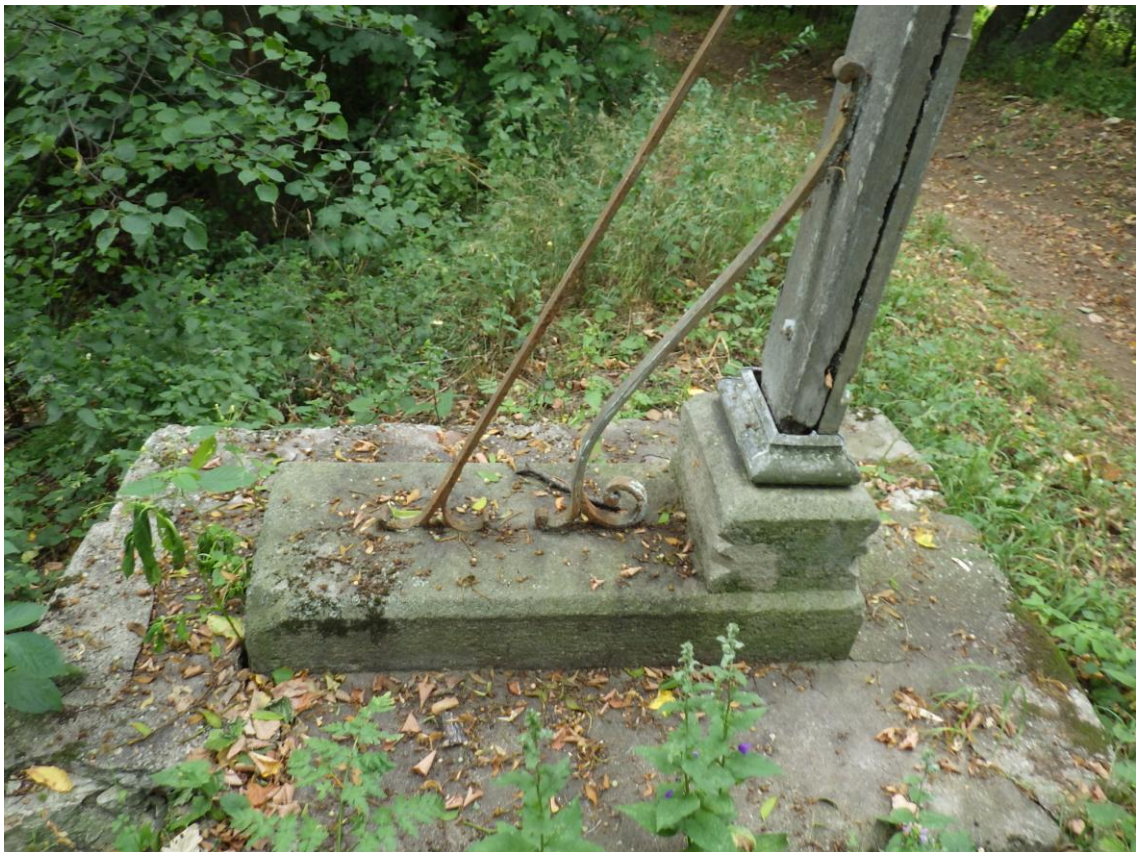
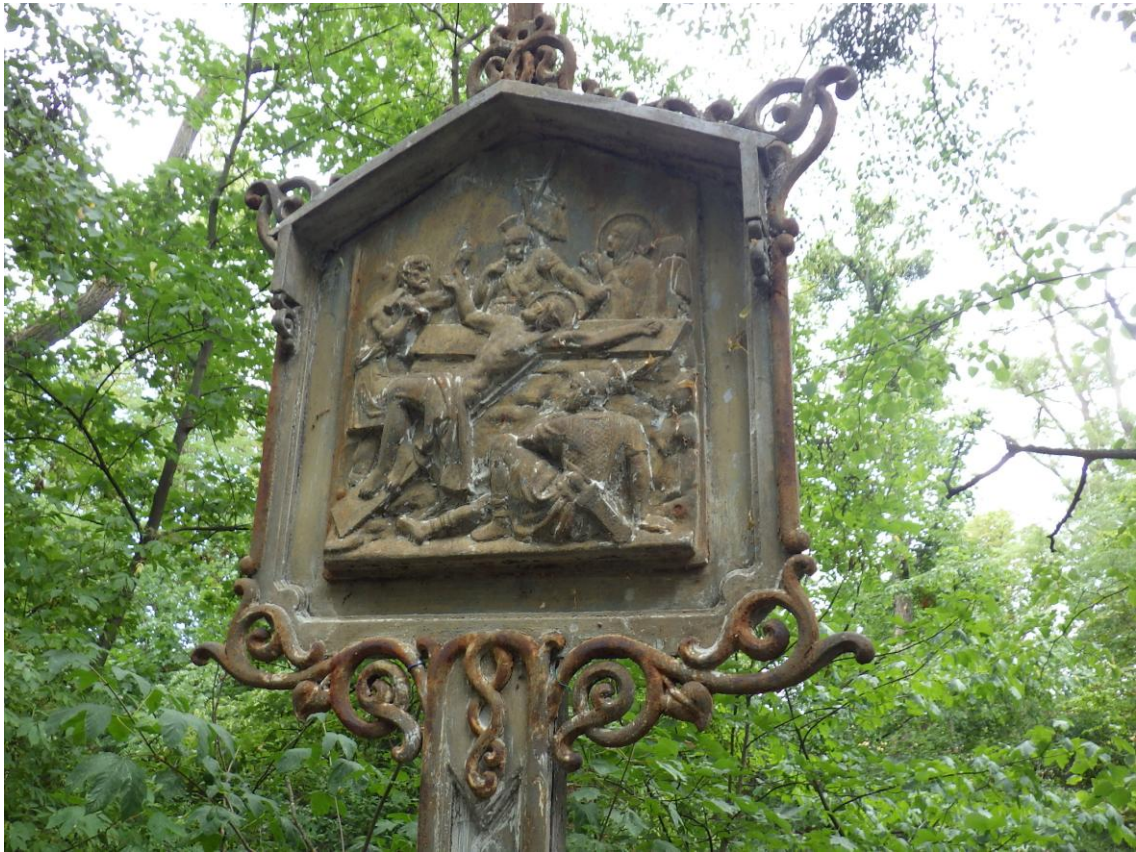
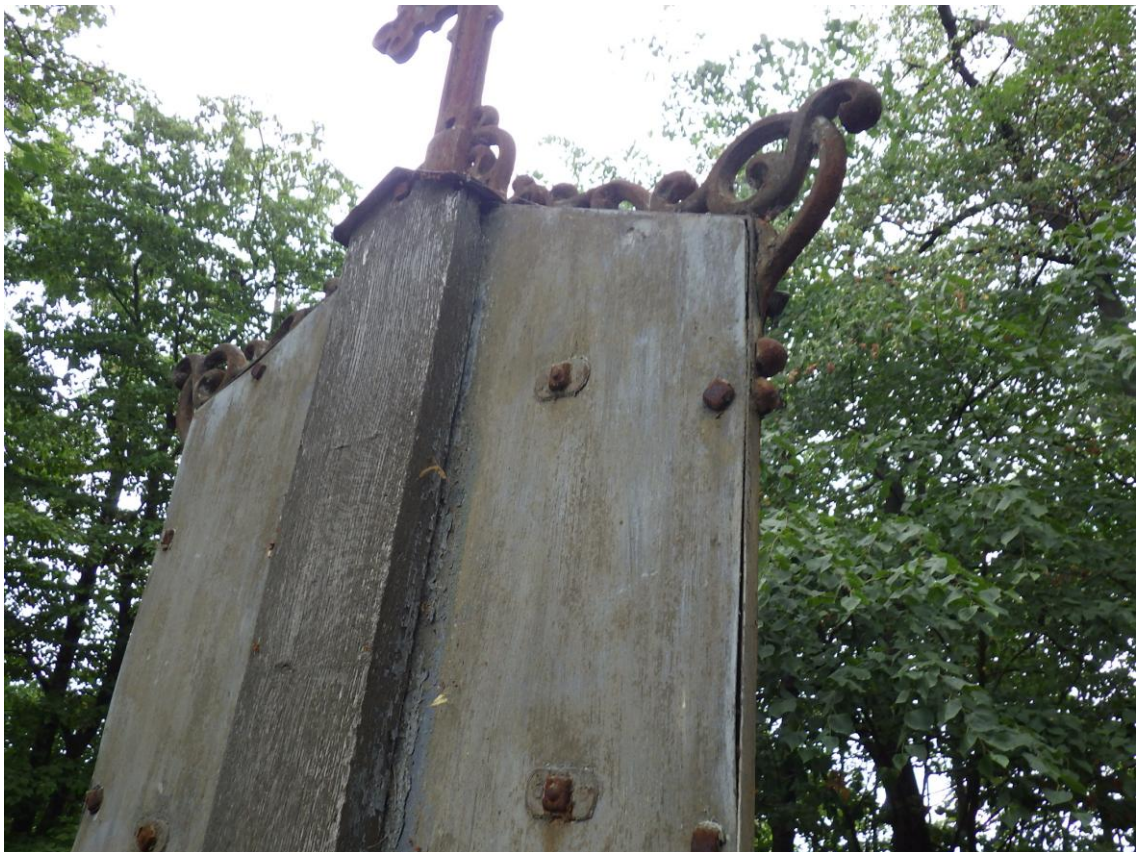
# XI.

Půdorys základu 170/100cm, pískovcový podstavec je neporušený velikosti 95/35 cm, Zinkové části jsou kompletní. Litinové části jsou kompletní. Opěry dochované.

Nejlépe dochované zastavení XI. dává jasnou představu o kompletní podobě poslední úpravy křížové cesty včetně všech plastických detailů potřebných pro rekonstrukci a doplnění ostatních. Vzhledem k nedostatečnosti nosné konstrukce považuji za havarijní stav všech zastavení. Nosná konstrukce ze dřeva a kování je dožilá a není dostatečně pevná k tomu, aby nesla zastavení přetížená doplněním litinových prvků. Pro zachování restaurovaných a doplněných kapliček do budoucna je nutné zhotovit novou pevnější nosnou konstrukci včetně jejího pevnějšího ukotvení do kamene.
