## Dokumentace restaurování

Záměr na restaurování Křížové cesty a Kalvárie v Kvasicích

Vypracoval: Mgr. A. Jiří Finger, odborný restaurátor

2022

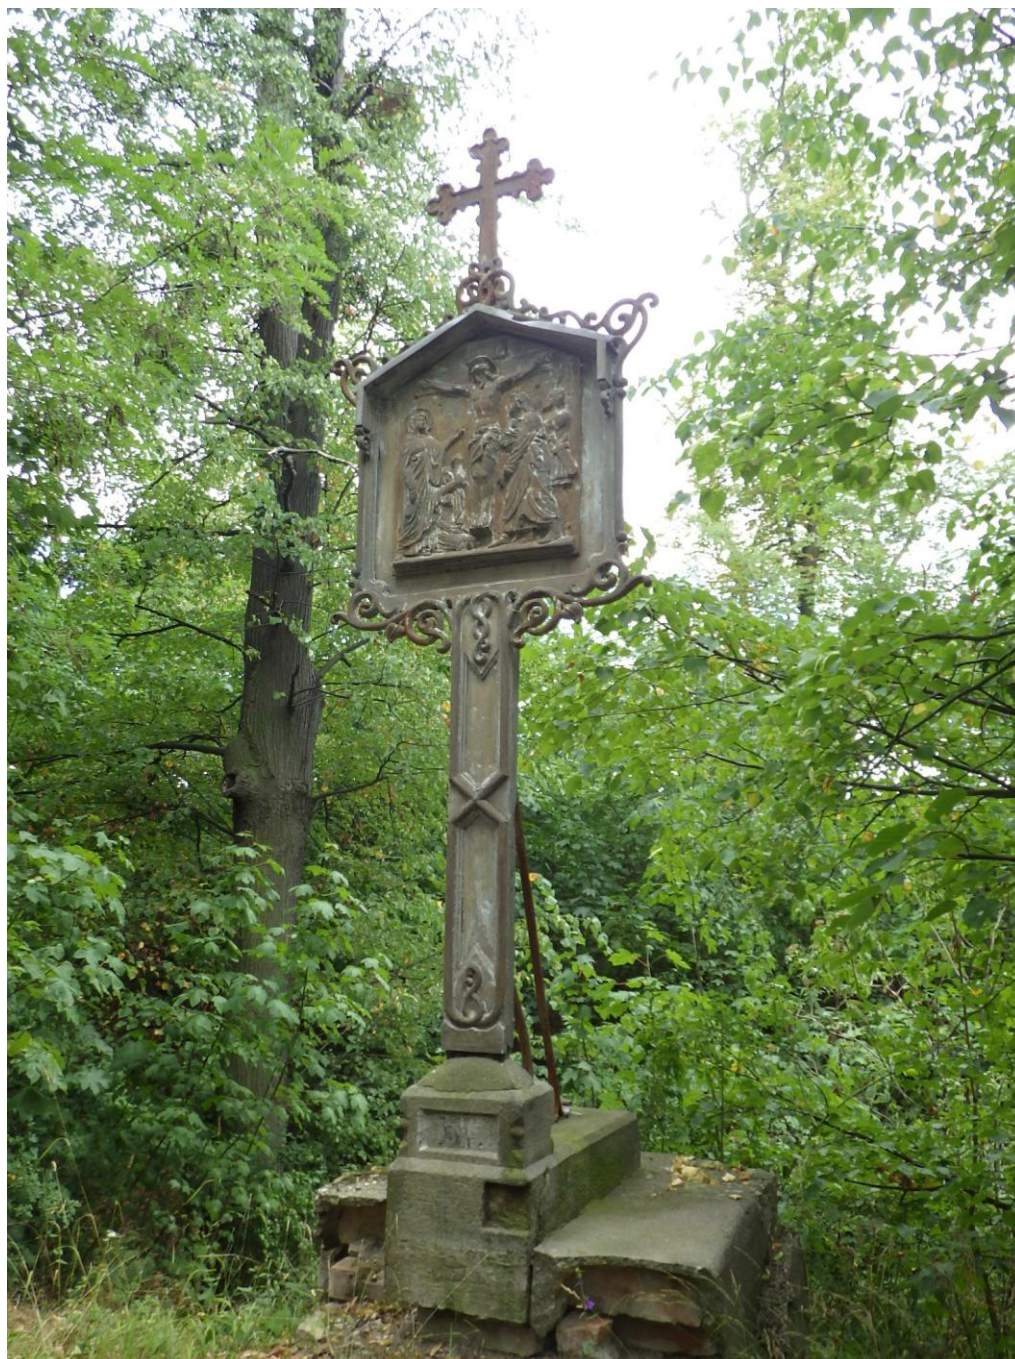
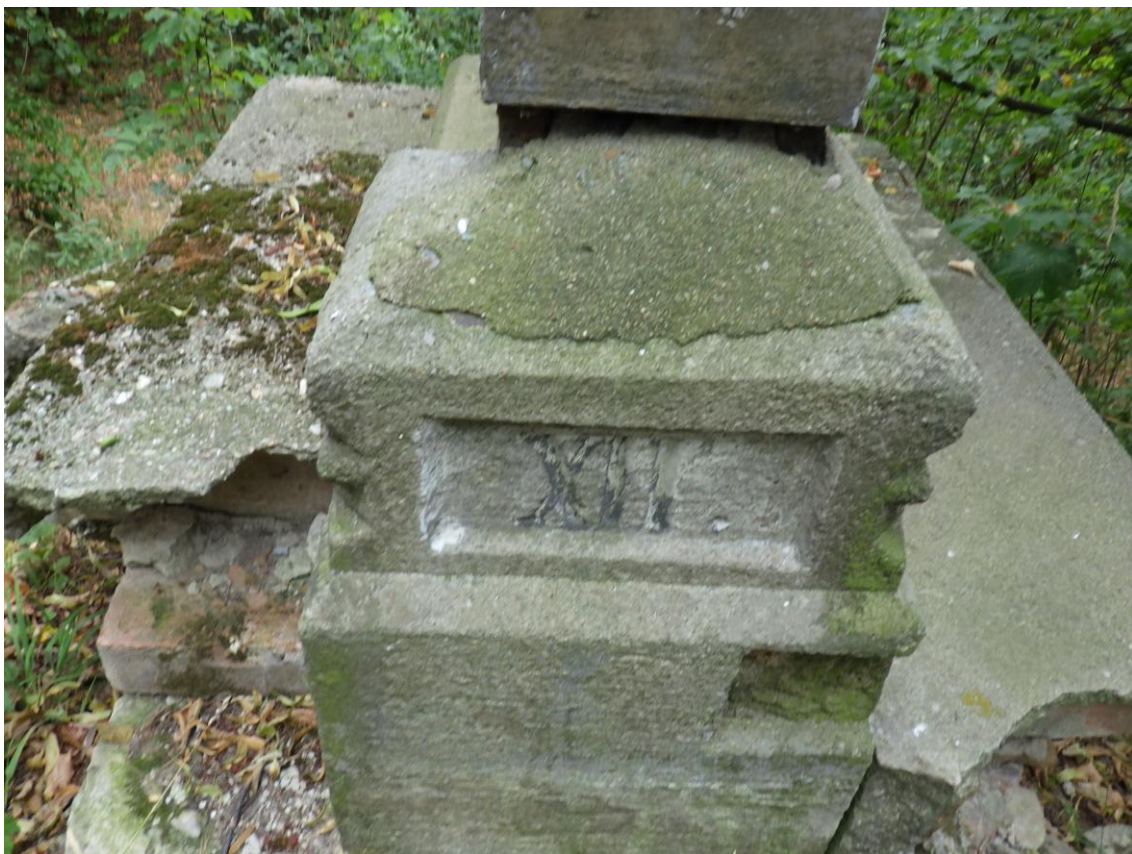
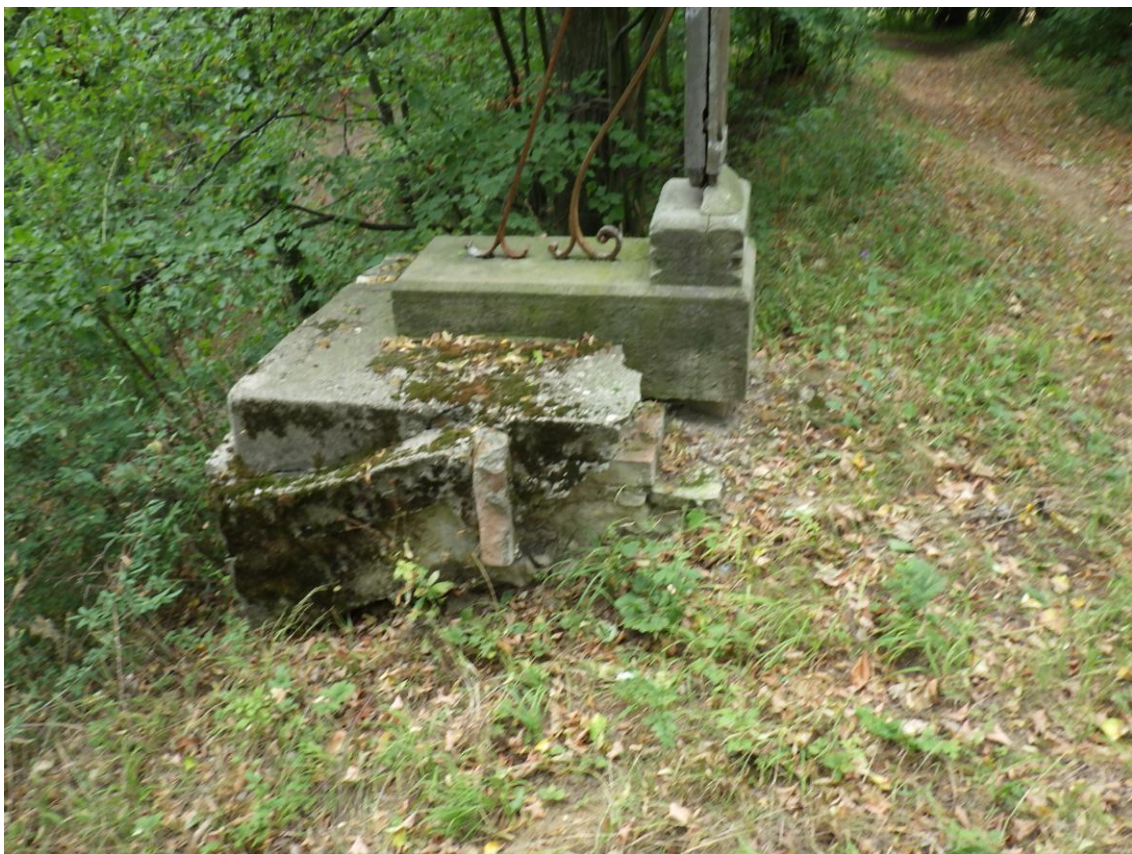
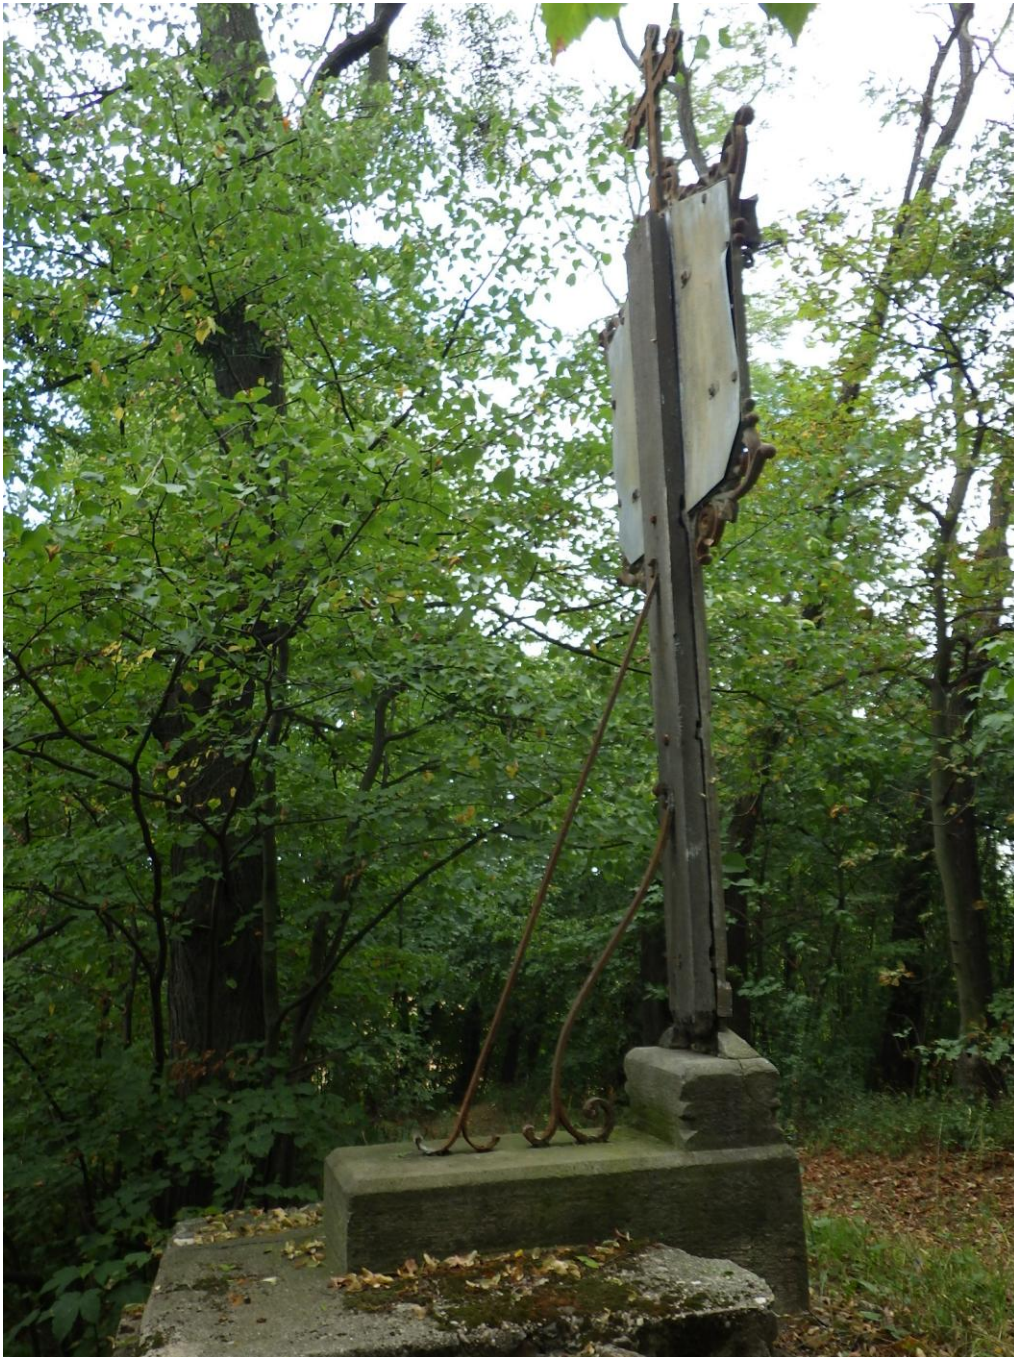
## XII.

Půdorys základu není kompletní, z přední části je základ devastovaný. Druhotní zásah dobetonováním v zadní části, které nyní zastavení spíše staticky strhává do prohlubně, než fixuje pískovcový podstavec je neporušený velikosti 90/35 cm. Zinkové části téměř kompletní, chybí pata. Litinové části kompletní. Opěry dochované.

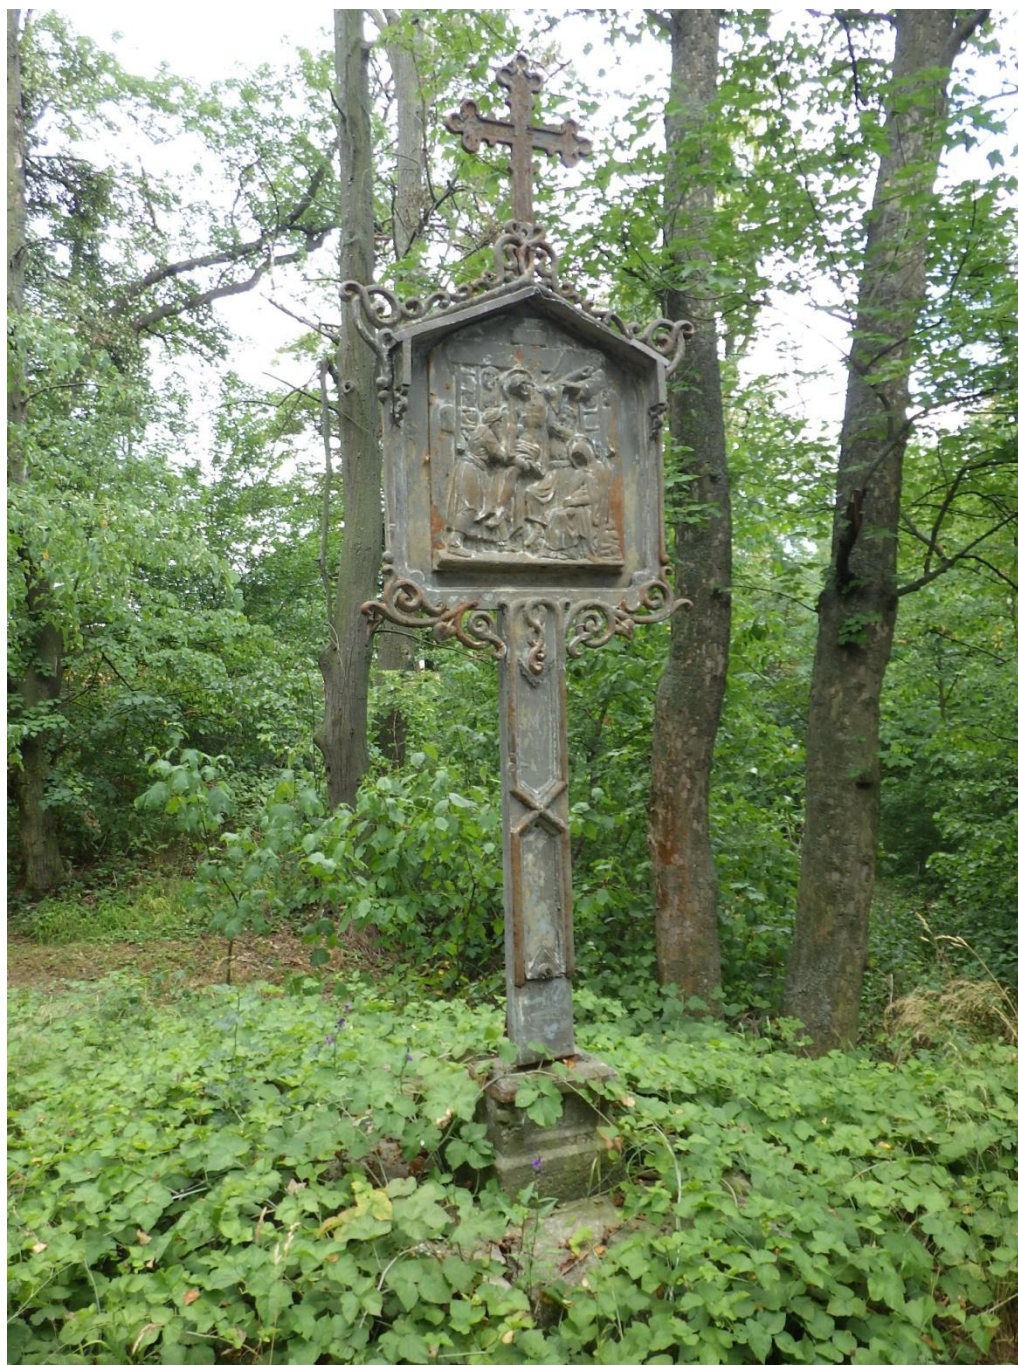
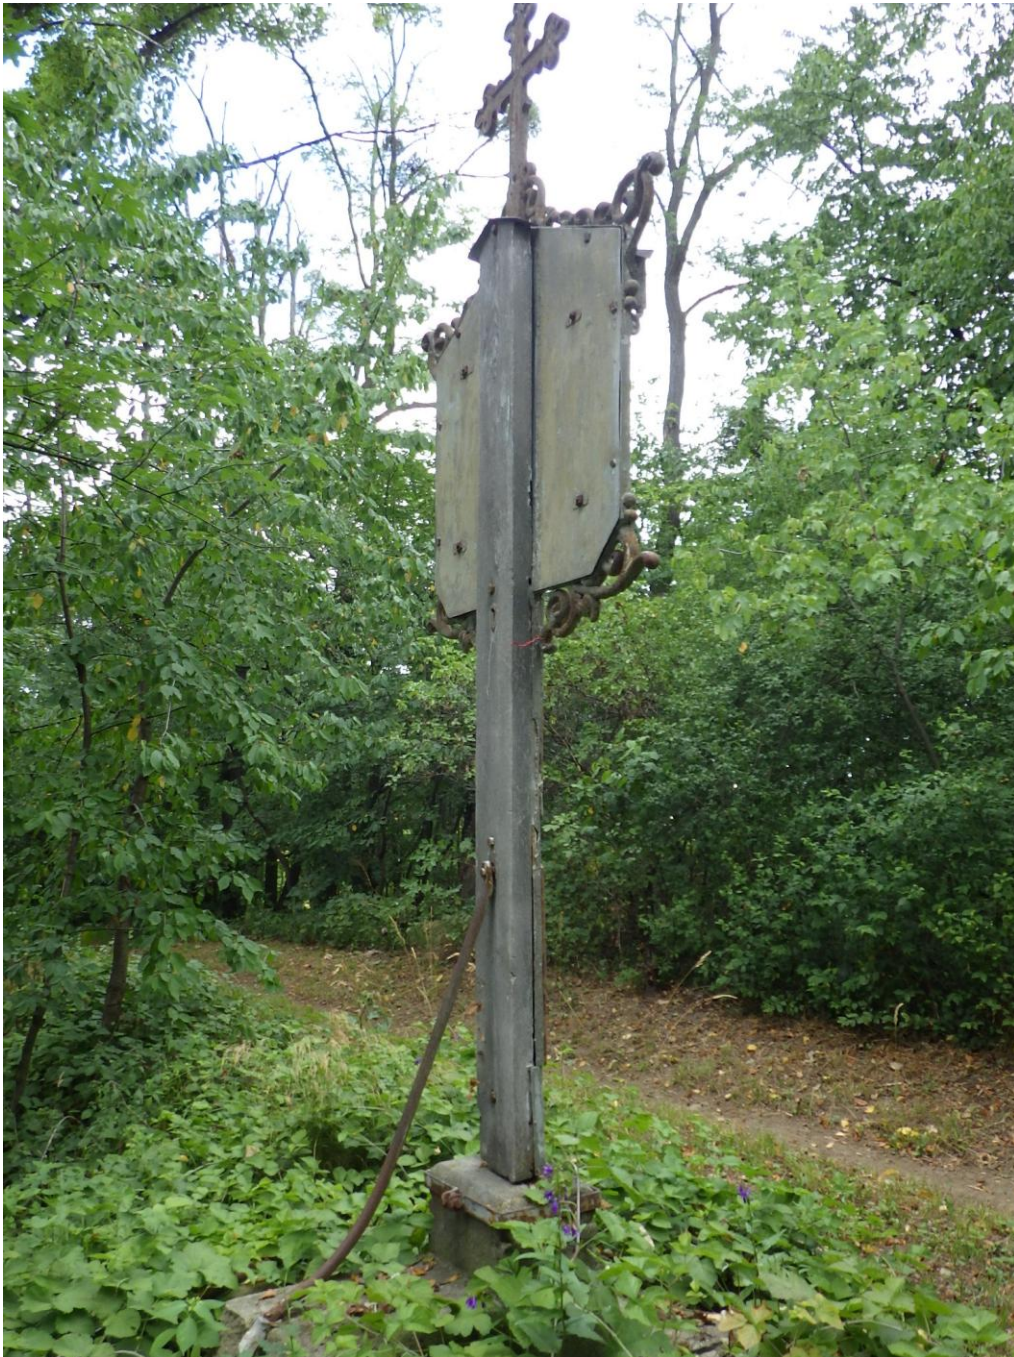
# XIII.

Půdorys základu 130/105 cm, pískovcový podstavec 90/35 cm, v horní části je zadní část zdevastovaná, odštípnutí je dobetonováno a posíleno ocelovou pásovinou. Zinkové části - spodní část sloupku a pata chybí, stříška je olámaná. Litinové dekory místy chybí. Opěry se nedochovaly.

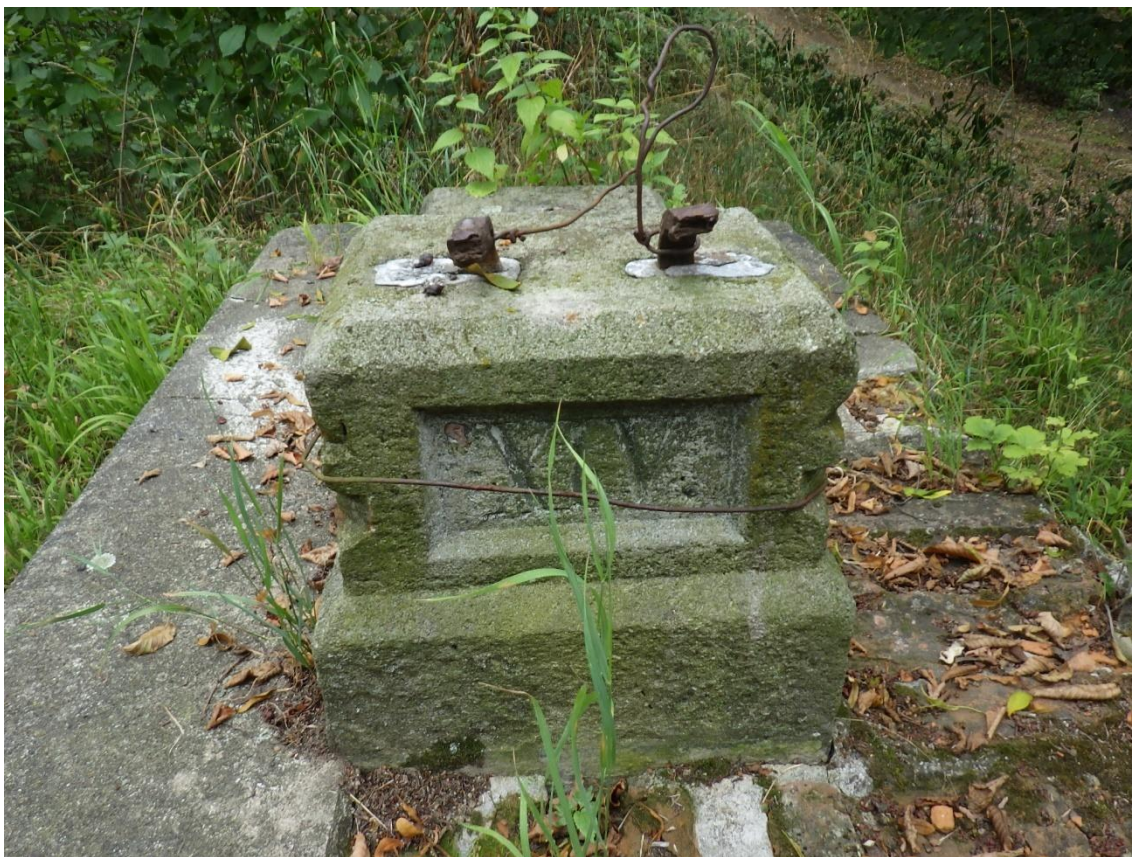
# XIII:

Půdorys základu 155/100 cm, pískovcový podstavec 95/36 cm je neporušený, samotné zastavení je demontováno Zinkové části – chybí stříška a noha je rozlámaná. Litinové části – olámané, chybí spodní výzdoba.

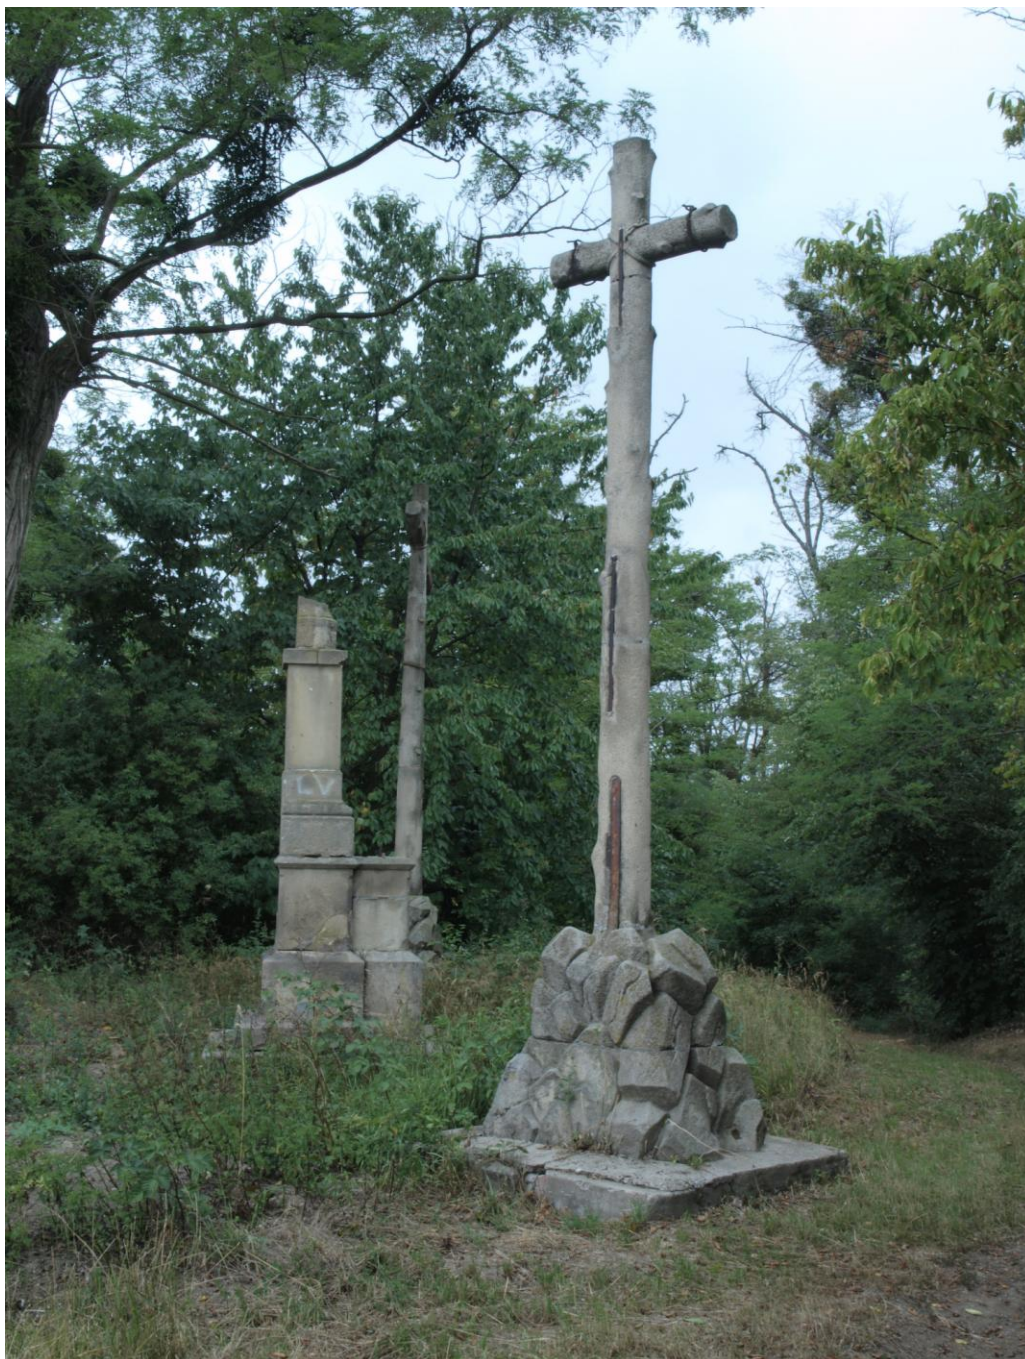
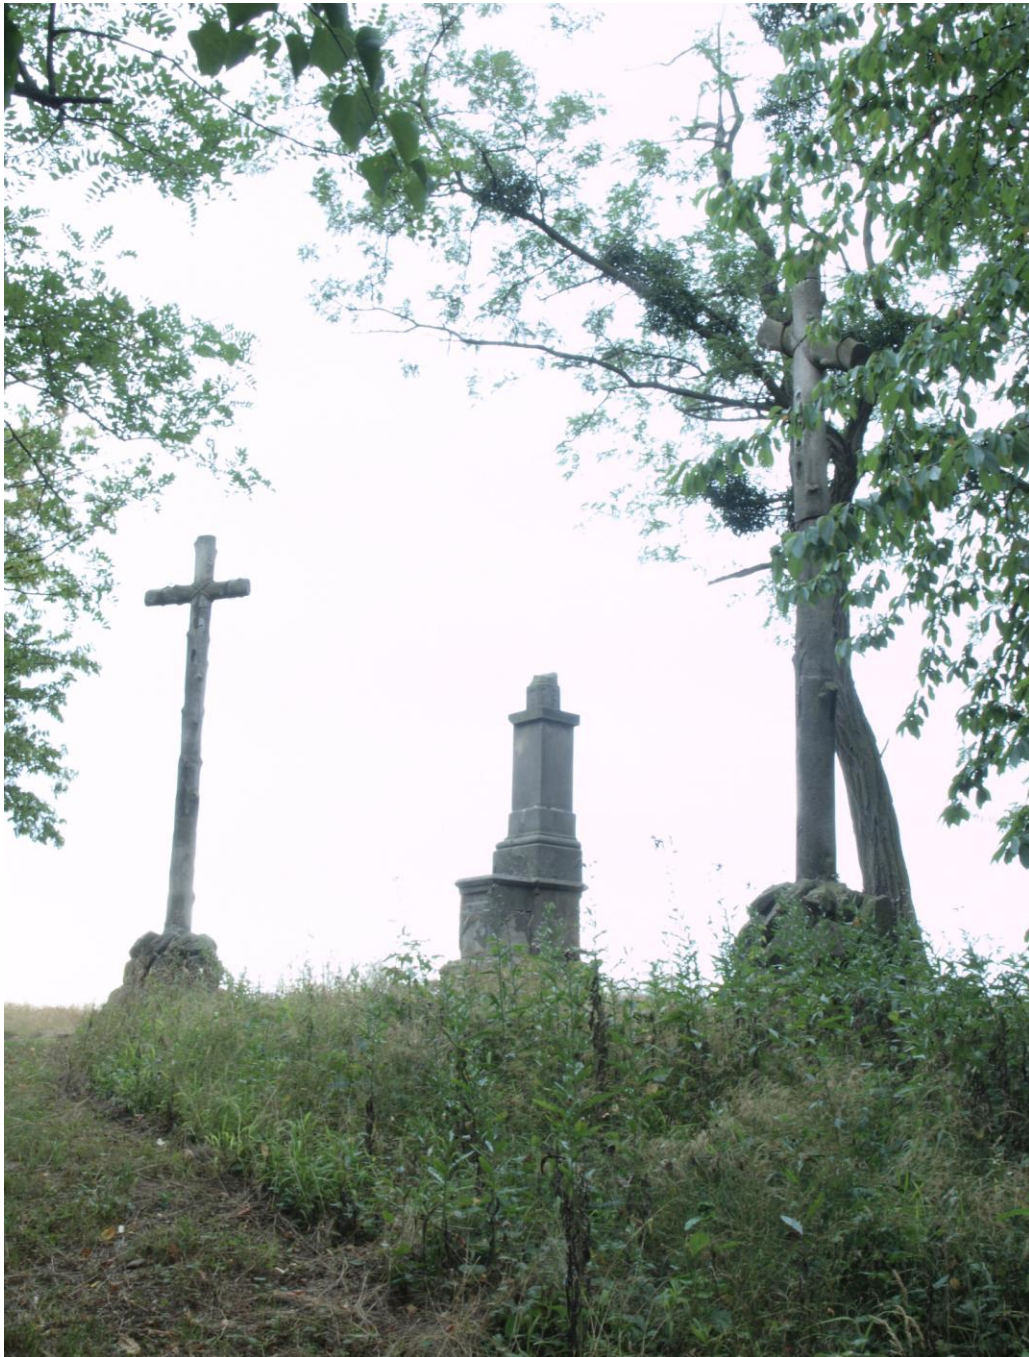
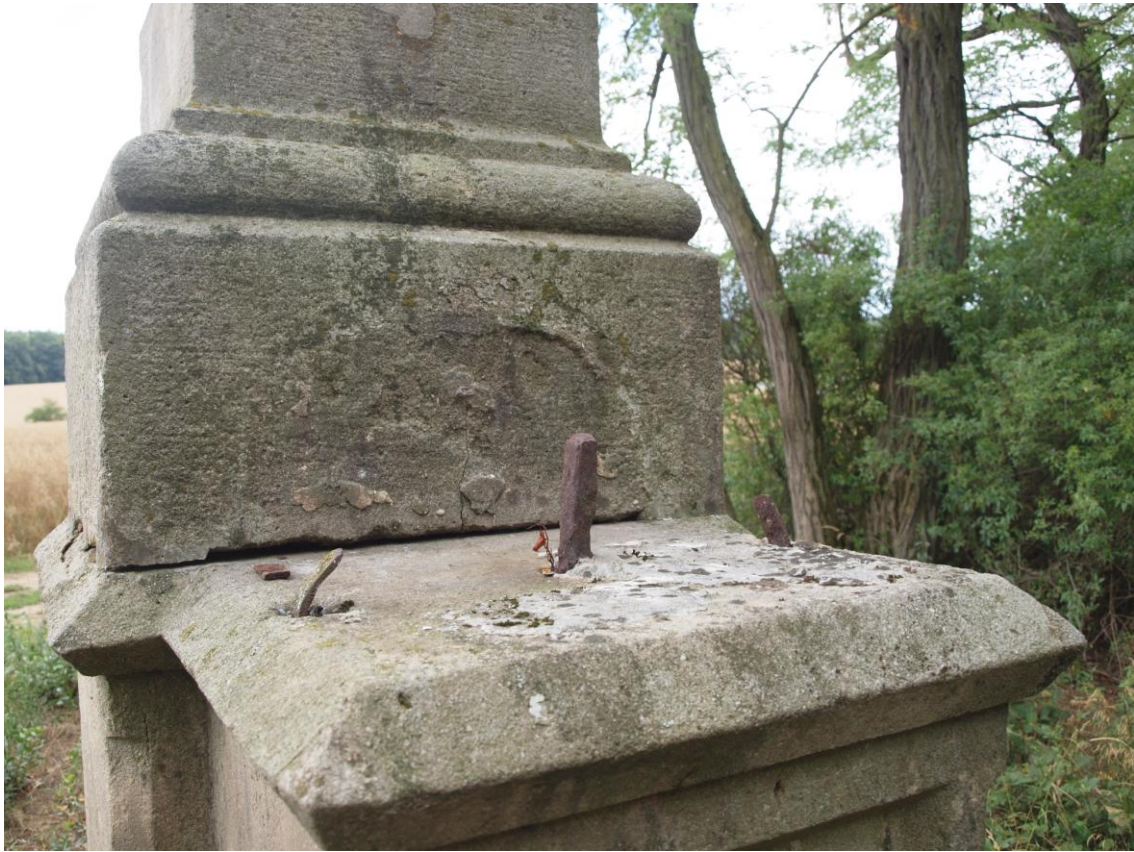
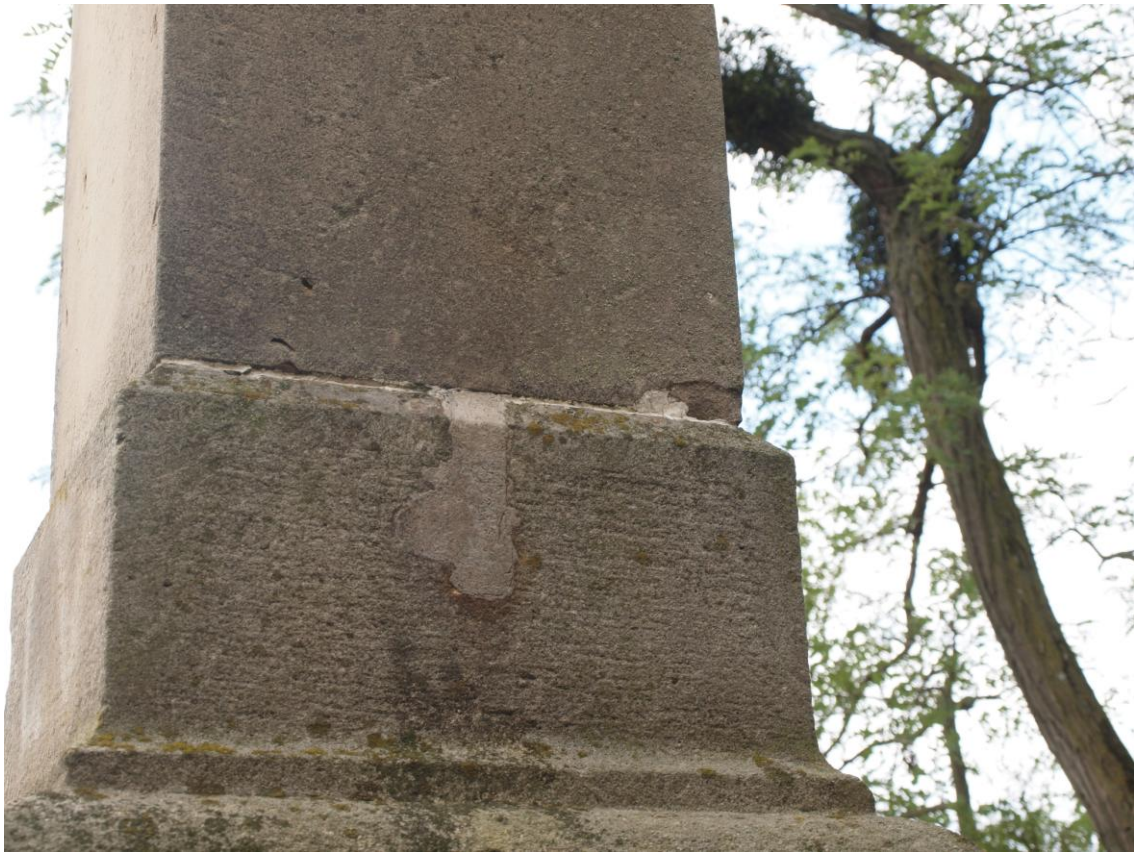
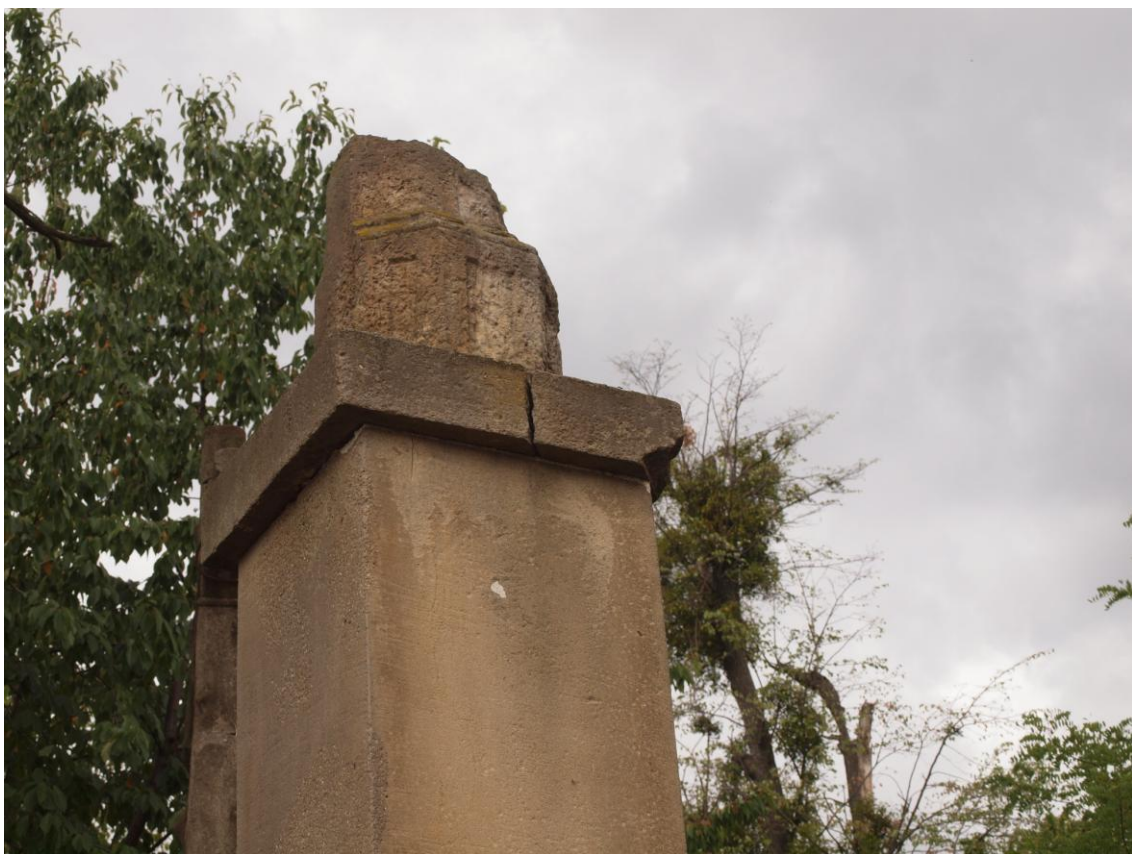
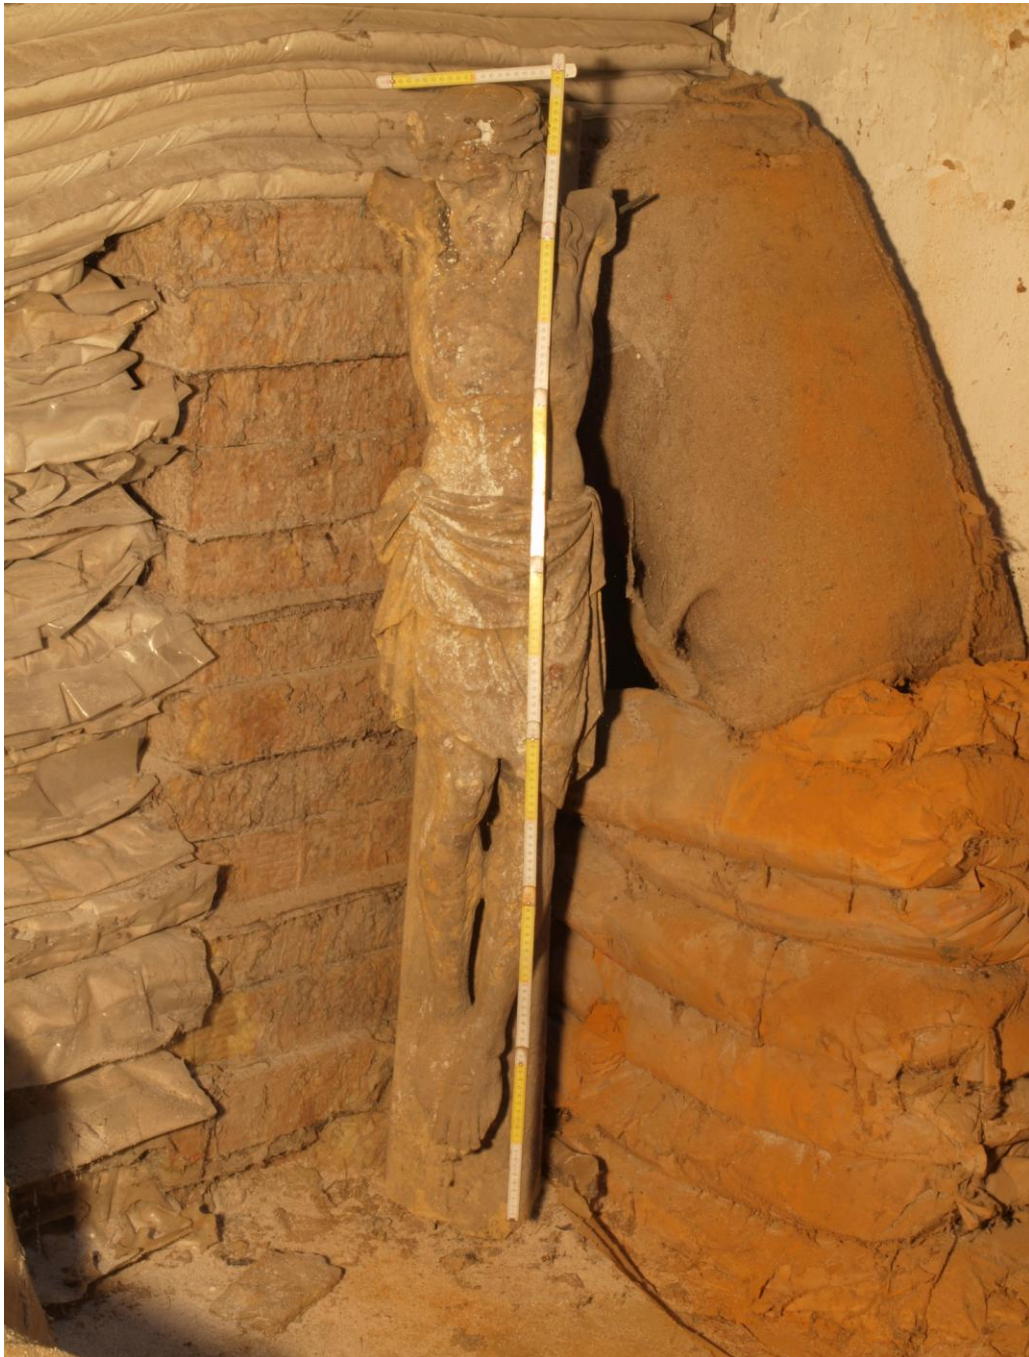
## Gogota

Střední kříž - půdorys základu je 140 cm x 180 cm, nadzemní schod je pískovcový. Výška rozšířeného podstavce pro sochu Panny Marie je od spodního lemu 130 cm, od podstavce po spodek samotného svíslého břevna kříže 150 cm. Celková výška podstavce 300 cm. Materiál rozšířeného podstavce je dožilý a popraskaný. U většiny částí se projevují trhliny od spojovacích čepů. Na povrchu se projevují zvětralá místa a běžné znečištění. Celá sestava je z několika druhů pískovců, které na sebe místy příliš nenavazují nebo byly zřejmě upravovány. Při bližším pohledu se nabízí úvaha, že dochovaný kříž je částečně složený z několika starších. Jde zejména o nenavazující linie kříže a soklu. Dále jsou na některých kusech patrné kapsy, kterými se již dříve kameníci prosekávali ke středovým čepům. Podivné nastavení předního schodu. Korpus Krista a socha Panny Marie jsou z různých materiálů a značně odlišně sochařsky zpracované. Spodní část soklu až pod kříž je z hrubšího pískovce našedlé barvy. Kříž je z jemnozrného žlutého pískovce hořického typu. Dochovaná část Korpusu má výšku 135 cm, dřík kříže za jeho zády je dole široký 22 x 22 cm a nahoře 16 x 16 cm. Socha Panny Marie je z jemnozrného vápence. Vysoká 160 cm na základně 40 x 40 cm. Na architektuře kříže nejsou stopy starších barevných vrstev nebo jejich fragmentů.

Na fragmentech kříže se projevují běžná znečištění a typická důlková koroze, způsobená zvětrávání měkkých složek tmelu původního materiálu. Bílé zbytky barvy na Korpusu jsou zjevně druhotné, vápenné a zřejmě souvisejí s nějakou předchozí dosti amatérskou opravou. Socha Panny Marie má uraženou obličejovou část, kterou se podařilo dohledat a je uložená v depozitu. Socha i hlava jsou značně poškozeny mechanicky, povrch kamene je pokryt typickými uhlíkovými a biologickými depozity, světlým vápenným pačokem, který snad měl chránit či zakrýt rozpadající se materiál sochy. V hloubkách reliéfu a dešťových stínech se projevují tmavě šedé sádrovcové krusty. Povrch materiálu je silně narušený srážkami, rozpadá se do hloubky až 3 cm.

Základ je utopený pod terénem a schody které drží jeho vrchní část, se rozestupují. Naklonění celého kříže se nedá pozorovat, protože vrch je zřícený. V kontextu pozorování stavu ostatních základů, které pod zastaveními různě degradují a ujíždějí, je potřeba považovat jeho stav za narušený.

Dochované části jsou silně poškozené a horní část kříže, paže Krista a břevna ztracené. Některé bloky nosného podstavce jsou popraskané od čepů a vzhledem k jejich celkovému stavu není jejich restaurování perspektivní. Vápencovou sochu Panny Marie je možné restaurovat, ovšem z dlouhodobého hlediska by bylo vhodnější ji nahradit kopií z odolnějšího materiálu. Je dobré si uvědomit, že vápenec, ze kterého je socha zhotovená se sice velmi dobře opracovával, ale v našem prostředí kyselých dešťů podléhá brzy výrazné korozi. Po

Socha Krista a fragmenty kříže jsou zhotoveny z nepříliš kvalitního kamene a restaurování fragmentů kříže nepovažuji za vhodné, protože se jedná o prvky s nosnou funkcí. Provedení kopie kříže z kvalitního pískovce by vytvořilo vhodné podmínky pro osazení restaurovaného dochovaného korpusu Krista po jeho doplnění.

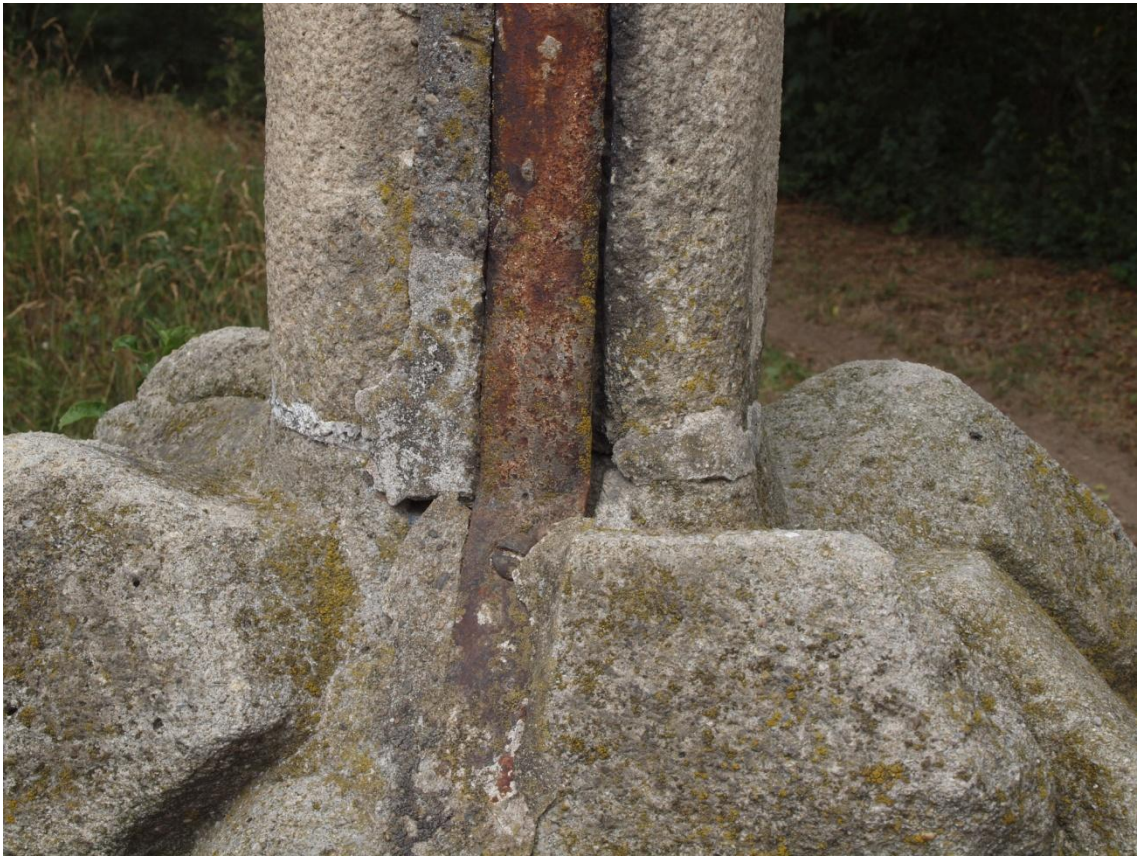
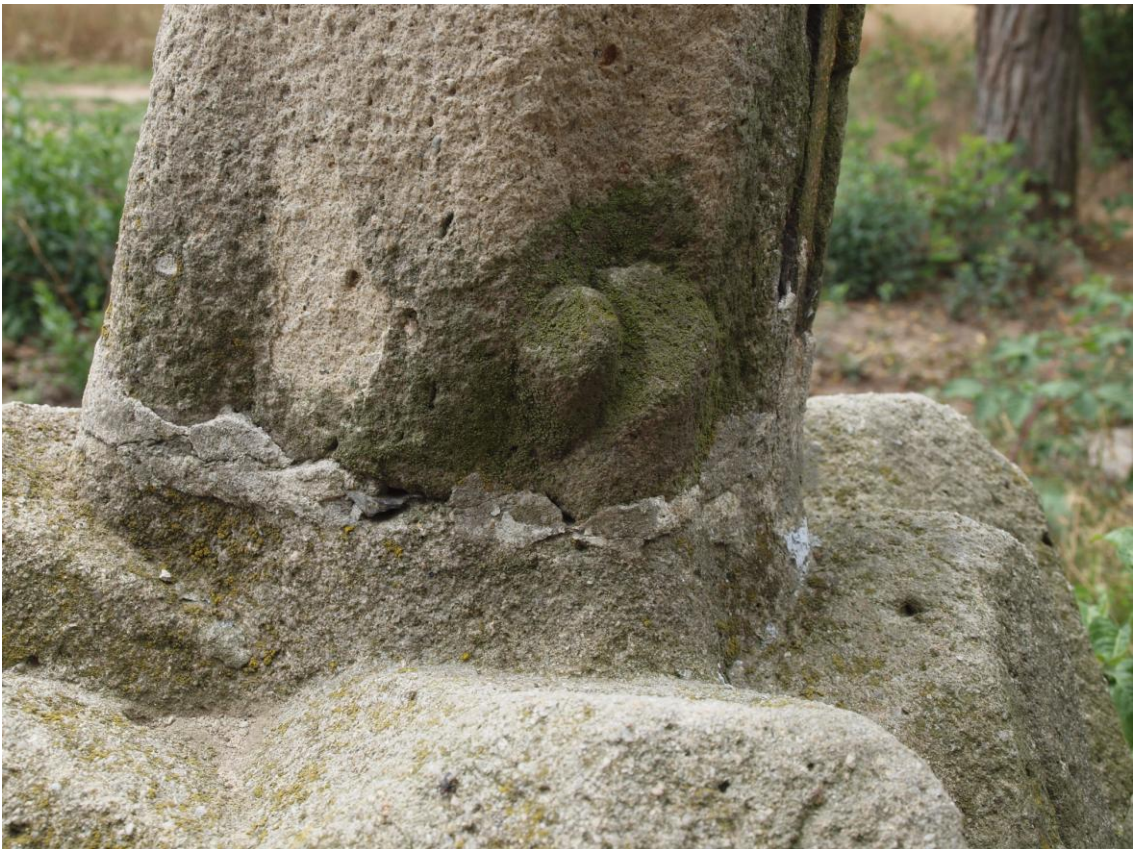
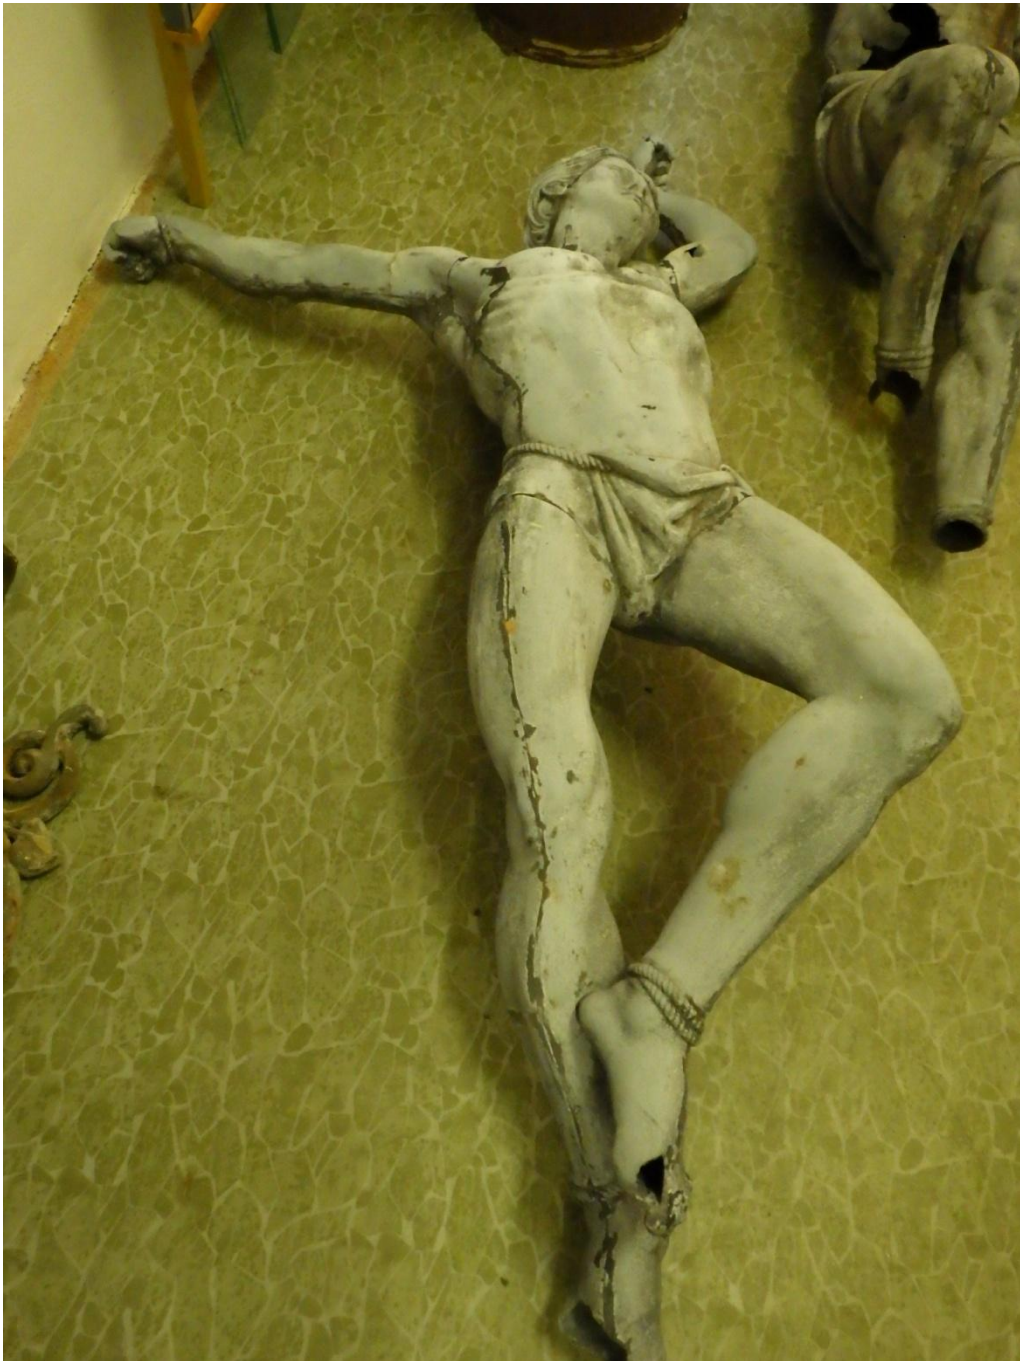
Kříž po pravici

Základnu tvoří zděný obetonovaný a různě opravovaný základ půdorysu cca 161 x 140 cm, mírně vystupující nad terén. Na základě je z pískovce vysekaná dekorativní skála cca 110 x 85 x 100 cm tvořící základ štíhlého a vysokého kříže. Kříž má kruhový průřez a jeho povrch imituje kmen stromu. Dřík je dole široký cca 25 cm, kříž nad skálou je cca 4 m vysoký a příčné břevno kříže je vodorovné, cca 1 m dlouhé. Kříž i skála je ze střednězrného pískovce našedlé barvy. Základ je narušený a zřejmě se naklání zejména dopředu, což vedlo k posílení zadní kramle u základny silnější příložkou. Kříž je zřejmě kromě viditelných kramlí spojován ještě nějakou technologií středových čepů. Původně zatmelené kramle jsou dnes vystavené vlivům povětří a korodují. V jejich okolí se tvoří poruchy a praskliny, nejvýrazněji v místech ukotvení. Na přední straně dříku kousek pod břevnem je ve vybrání osazen kovový hák, na kterém visela plastika lotra. Na příčném břevnu jsou zbytky ocelových lan, kterými byl lotr připoután.

Na povrchu kamene jsou patrná běžná znečištění, zejména biologické nárůsty. Stopy drobných oprav tmelů a spárování. Spojovací články vyžadují revizi a ošetření. Praskliny je třeba zajistit a slepit.

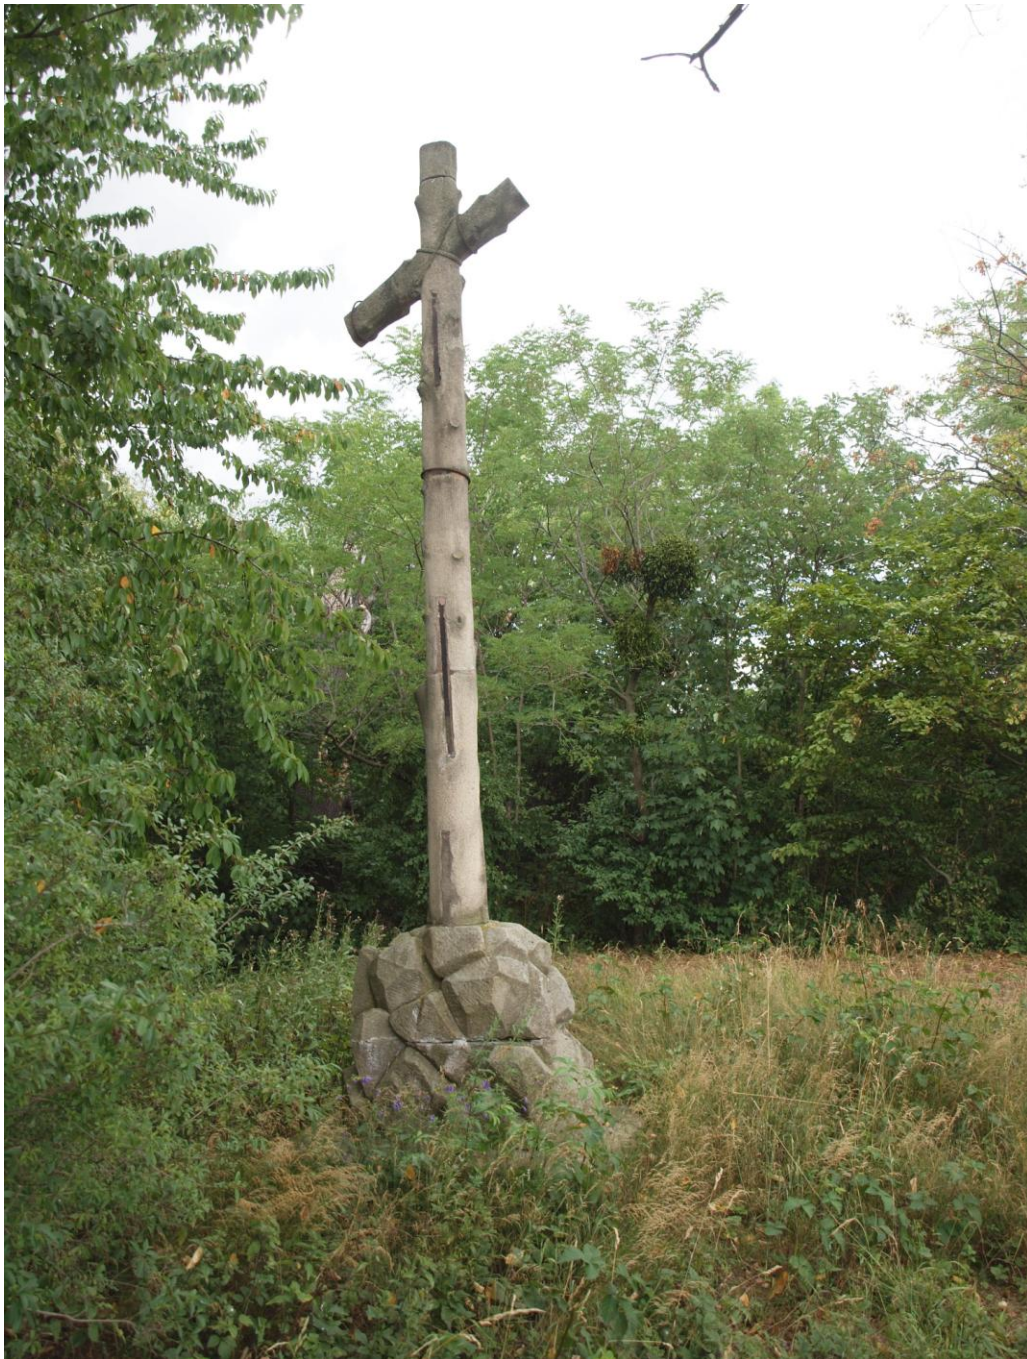
Sv. Dismas, lotr po pravici

Sejmutá plastika lotra (Sv. Dismas) je uložena v obecním muzeu. Plastika je zinkové slitiny provedená podle vzoru používaného v Blanenských slévárnách. Jednotlivé pláty jsou k sobě sletovány. Plastika je mírně mechanicky poškozená zejména v oblasti chodidel a celý povrch kovu je obnažený, zvětralý a výrazně se projevuje odlišný materiál pájky. V záhybech jsou patrné zbytky dožilých olejových barev. Na makroskopických fotografiích je patrná základní suříková vrstva a několik vrchních okrových či bronzových.

Kovové sochy lotrů budou metodou sochařské rekonstrukce kompletně doplněny zinkovými odlitky chybějících částí podle dochovaných předloh.
