## Dokumentace restaurování

Záměr na restaurování Křížové cesty a Kalvárie v Kvasicích

Vypracoval: Mgr. A. Jiří Finger, odborný restaurátor

2022

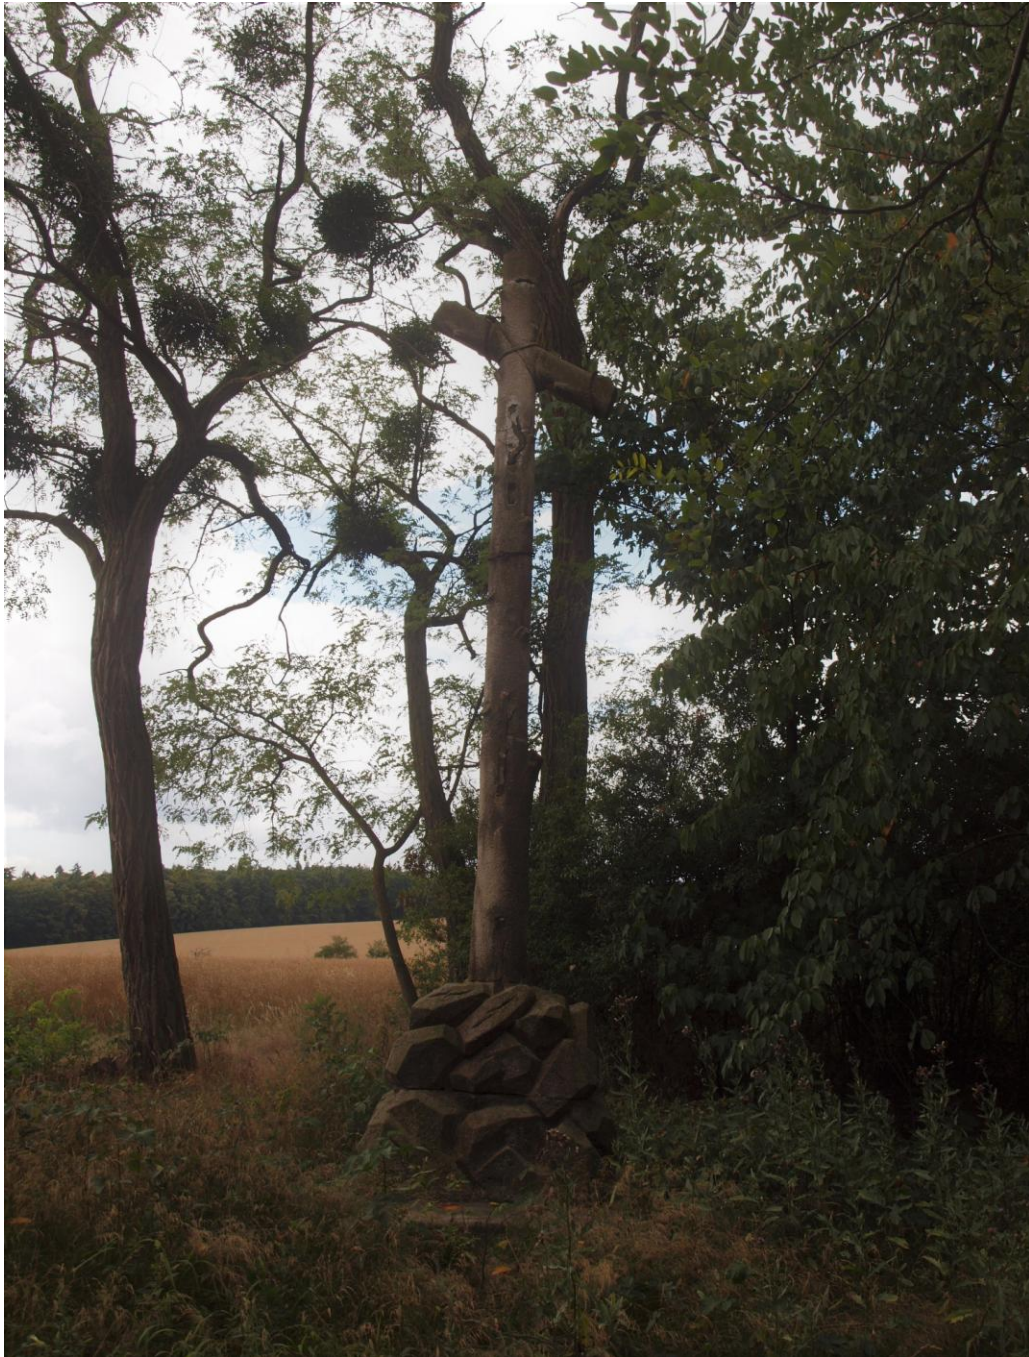
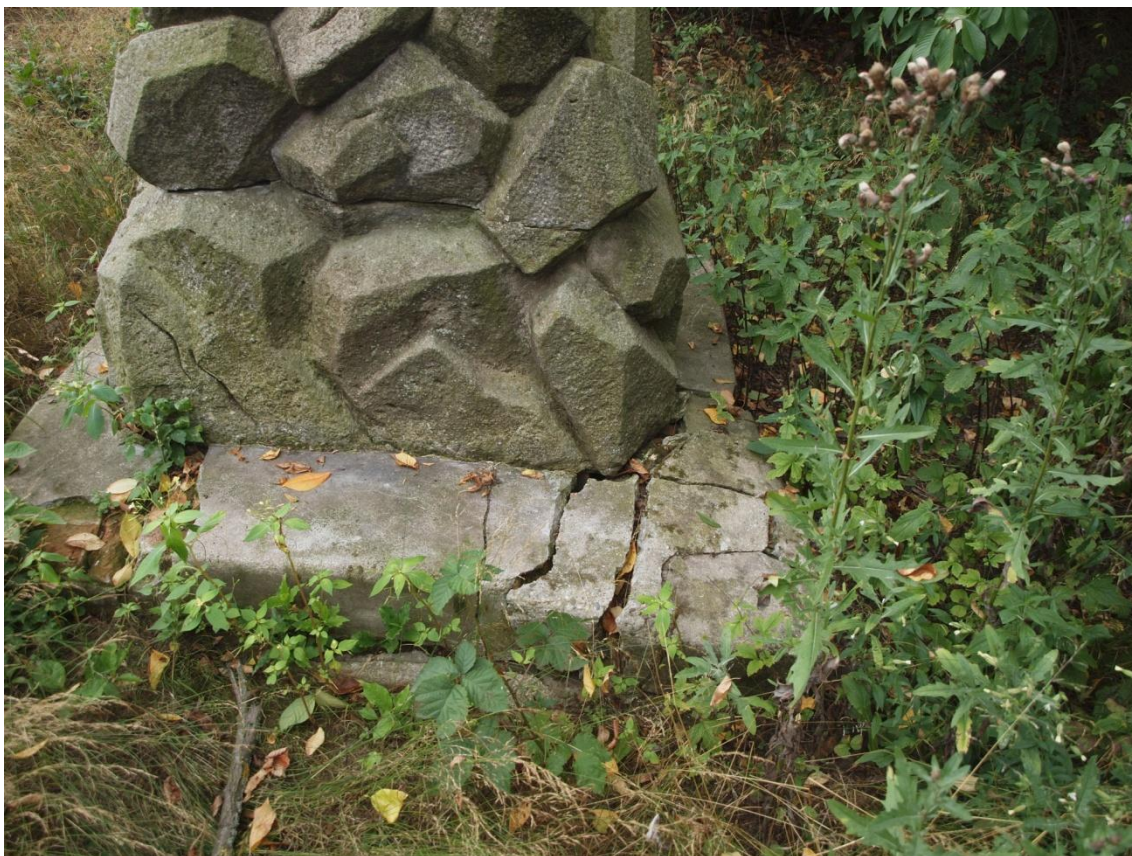
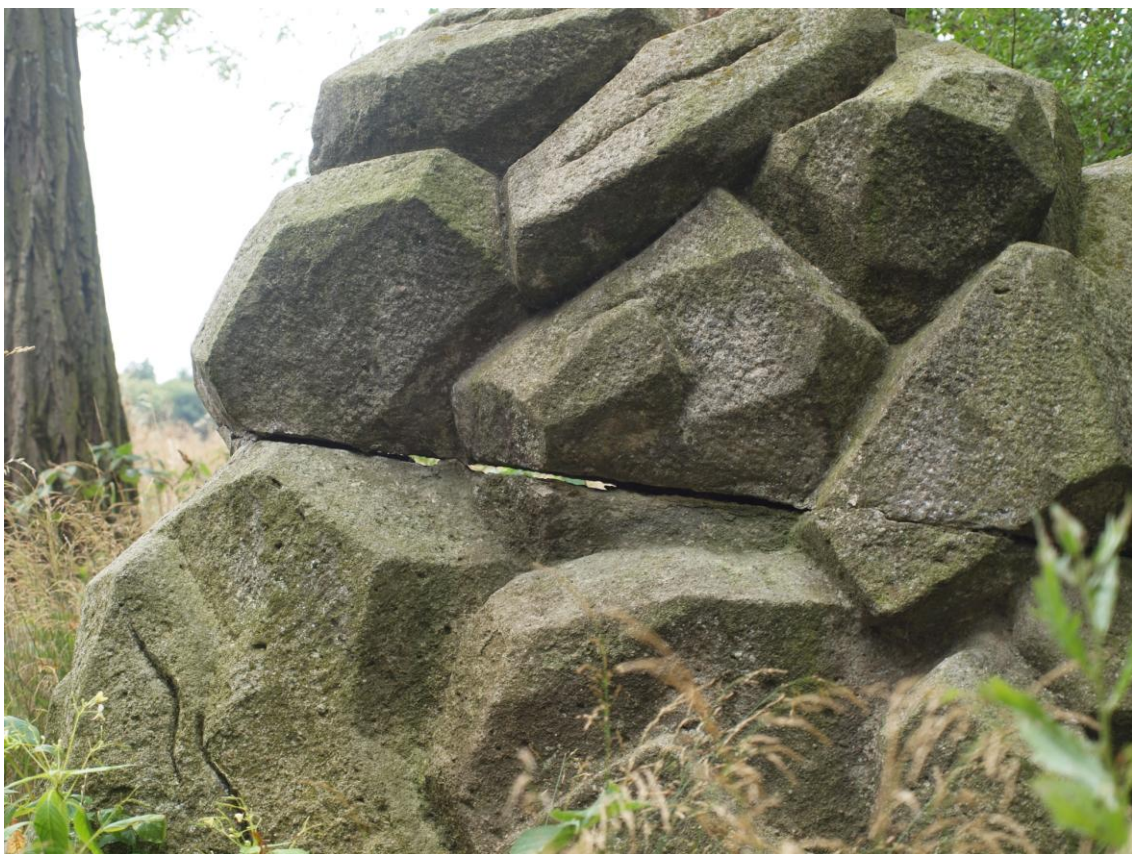
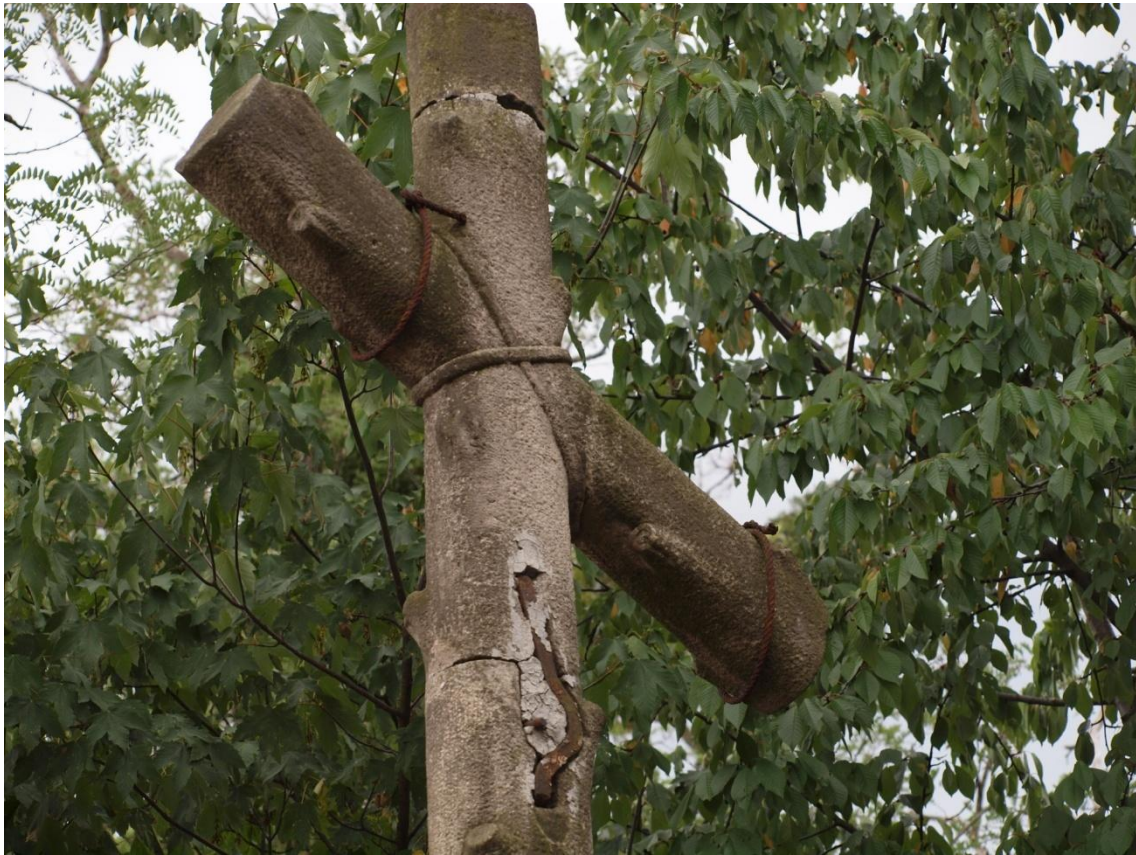
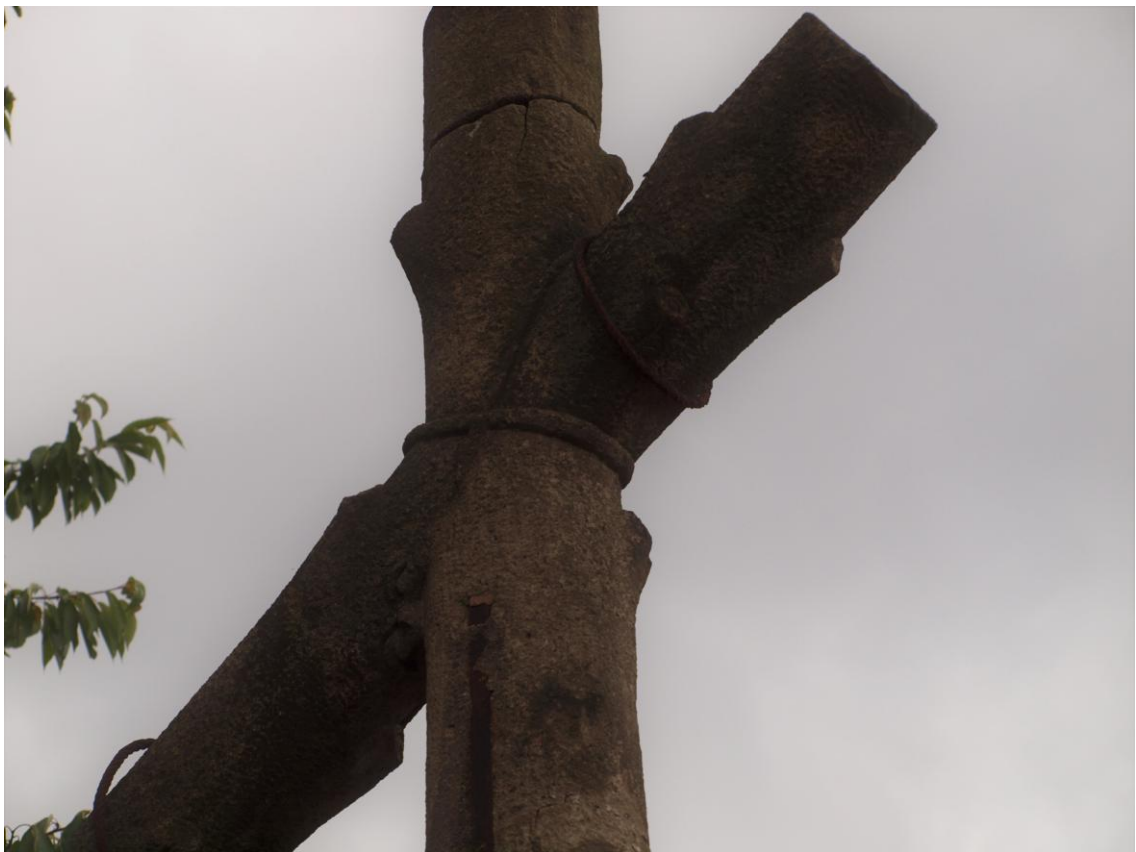
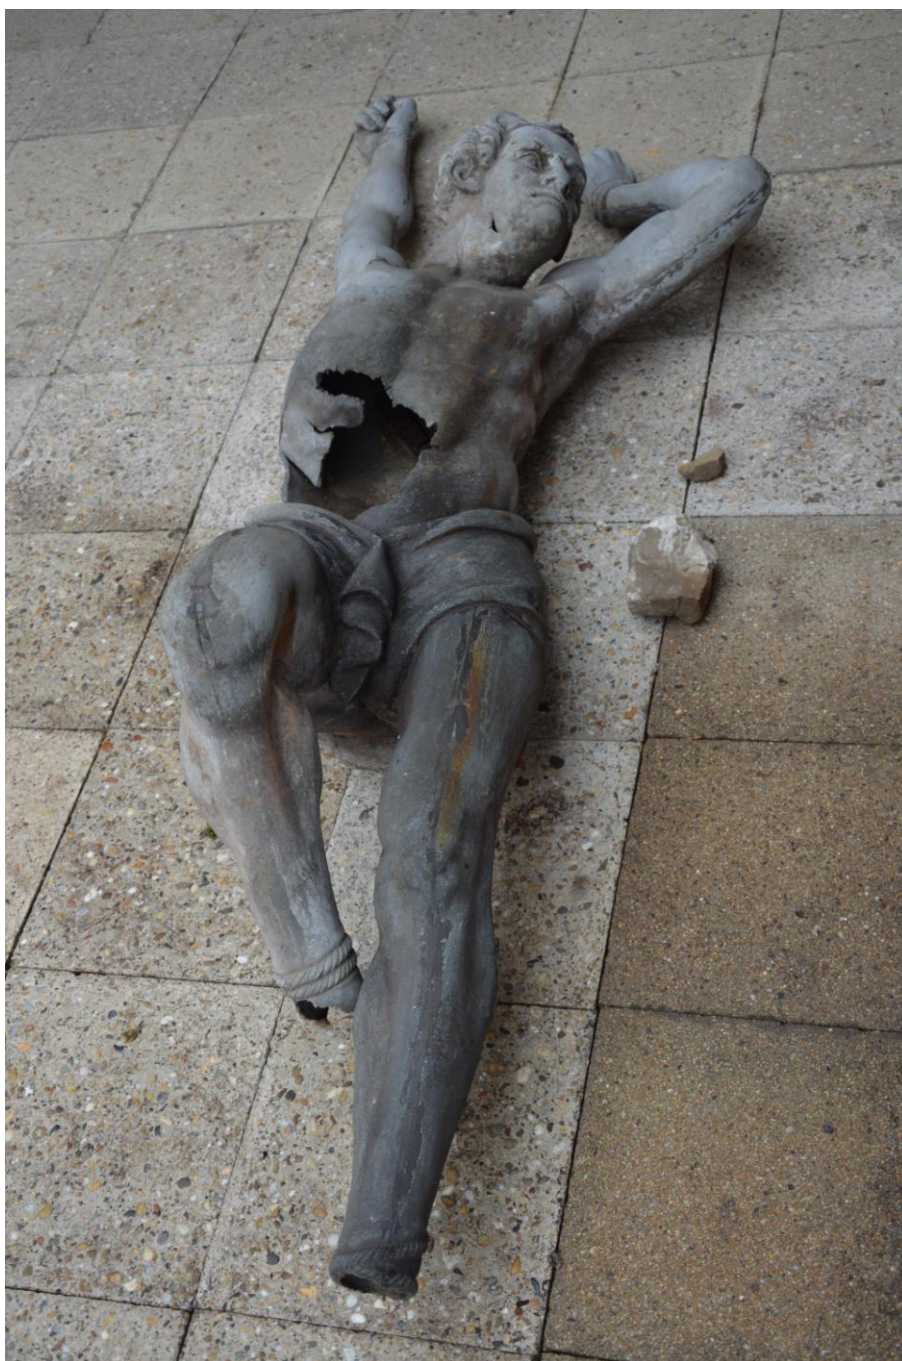
Kříž po levici

Základnu tvoří zděný obetonovaný a různě opravovaný základ půdorysu cca 161 x 140 cm, mírně vystupující nad terén. Na základě je z pískovce vysekaná dekorativní skála cca 110 x 85 x 100 cm tvořící základ štíhlého a vysokého kříže. Kříž má kruhový průřez a jeho povrch imituje kmen stromu. Dřík je dole široký cca 25 cm, kříž nad skálou je cca 4 m vysoký a příčné břevno kříže je o cca 30° skloněné a je asi 1 m dlouhé. Kříž i skála je ze střednězrnného pískovce našedlé barvy. Základ je výrazněji narušený a zřetelně se naklání. Ložná spára dělící skálu je natolik uvolněná, že prosvítá. Kříž je zřejmě kromě viditelných kramlí spojován ještě nějakou technologií středových čepů. Původně zatmelené kramle jsou dnes vystavené vlivům povětří a korodují. V jejich okolí se tvoří poruchy a praskliny, nejvýrazněji v místech ukotvení. Na přední straně dříku kousek pod břevnem je ve vybrání osazen kovový hák, na kterém visela plastika lotra. Na příčném i spodním břevnu jsou zbytky ocelových lan, kterými byl lotr připoután.

Na povrchu kamene jsou patrná běžná znečištění, zejména biologické nárůsty. Stopy drobných oprav tmelů a spárování. Spojovací články vyžadují revizi a ošetření. Praskliny je třeba zajistit a slepit.

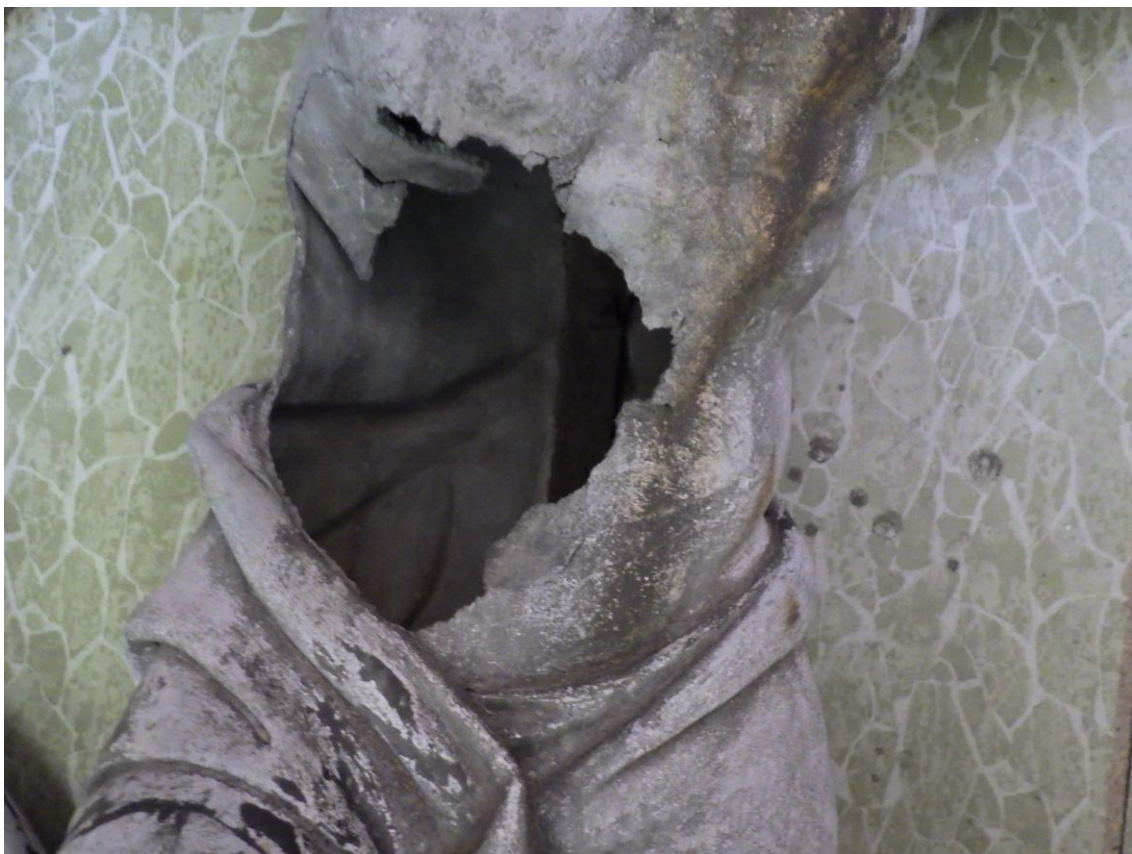
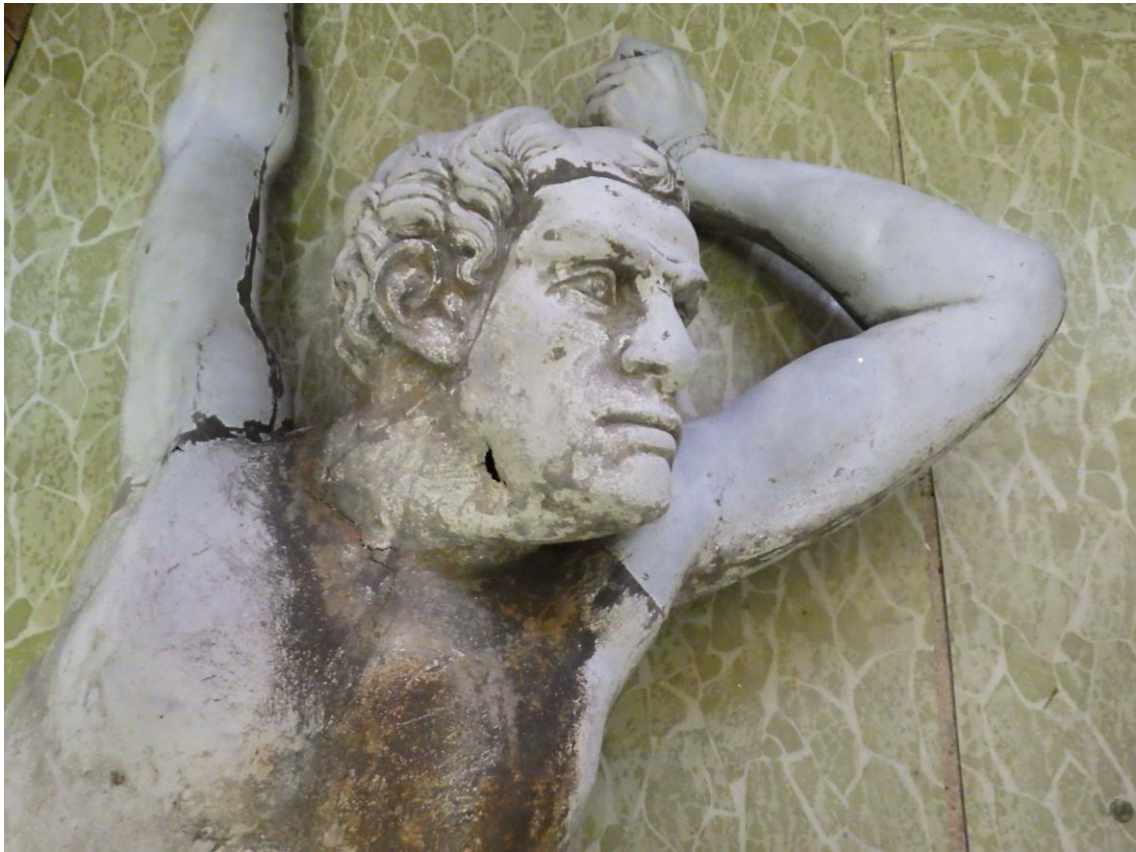
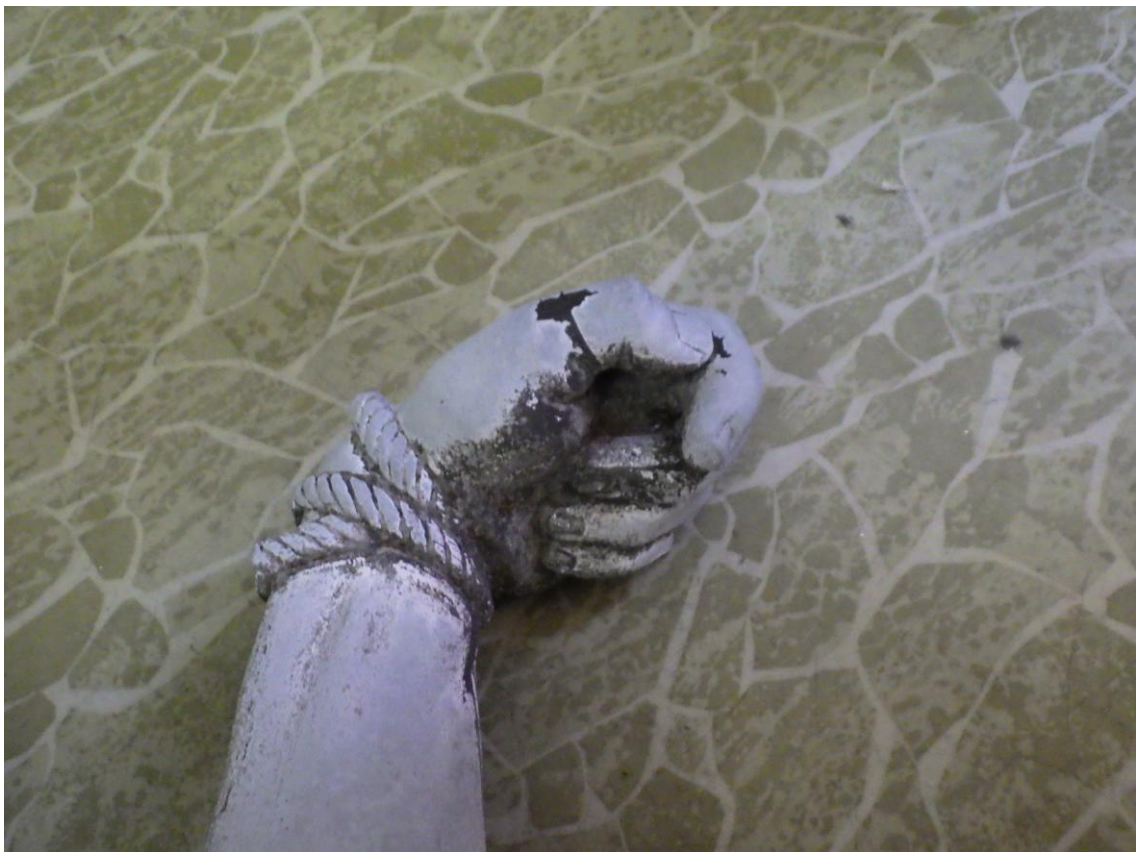
Gemas, lotr po levici

Sejmutá plastika lotra (Gesmas) je uložena v obecním muzeu. Plastika je zinkové slitiny provedená podle vzoru používaného v Blanenských slévárnách. Jednotlivé pláty jsou k sobě sletovány. Plastika je silně mechanicky poškozená zejména v oblasti břicha a obě chodidla jsou ztracená. Celý povrch kovu je obnažený, zvětralý a výrazně se projevuje odlišný materiál pájky. V záhybech jsou patrné zbytky dožilých olejových barev. Na makroskopických fotografiích je patrná základní suříková vrstva a několik vrchních okrových a bronzových.

Kovové sochy lotrů budou metodou sochařské rekonstrukce kompletně doplněny zinkovými odlitky chybějících částí podle dochovaných předloh.
