## Dokumentace restaurování

Záměr na restaurování Křížové cesty a Kalvárie v Kvasicích

Vypracoval: Mgr. A. Jiří Finger, odborný restaurátor

2022

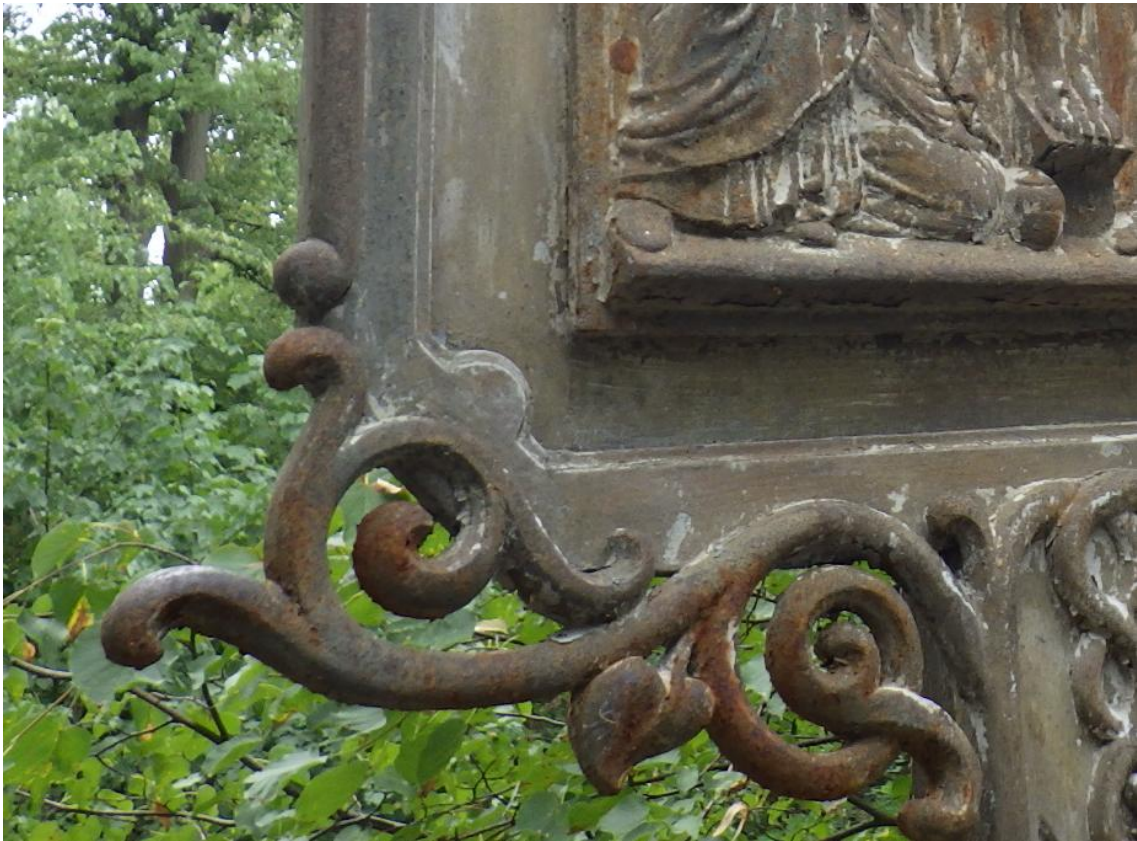
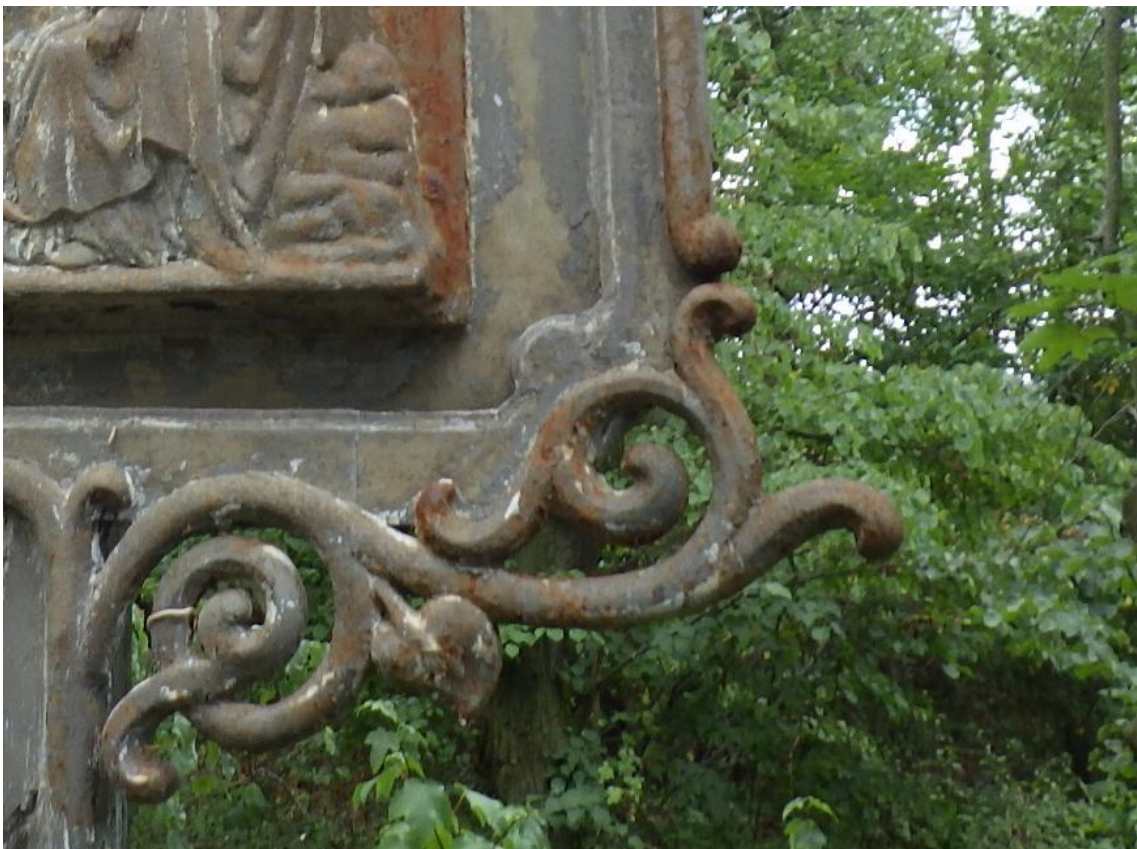
*Litínové prvky nebyly natřeny kvalitně, natož zlaceny*

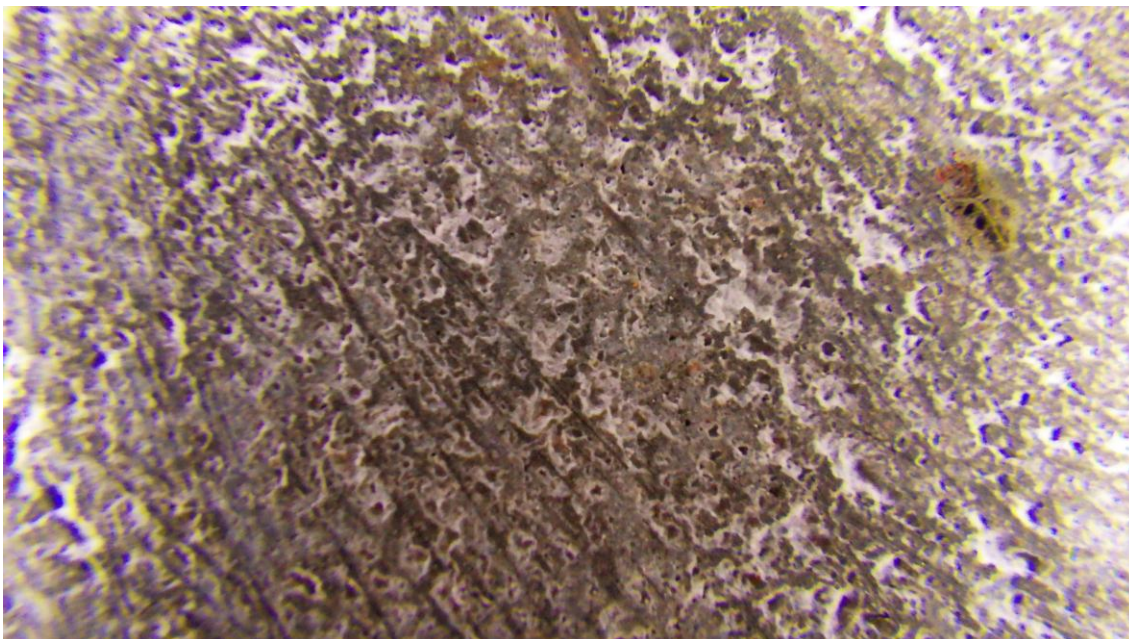
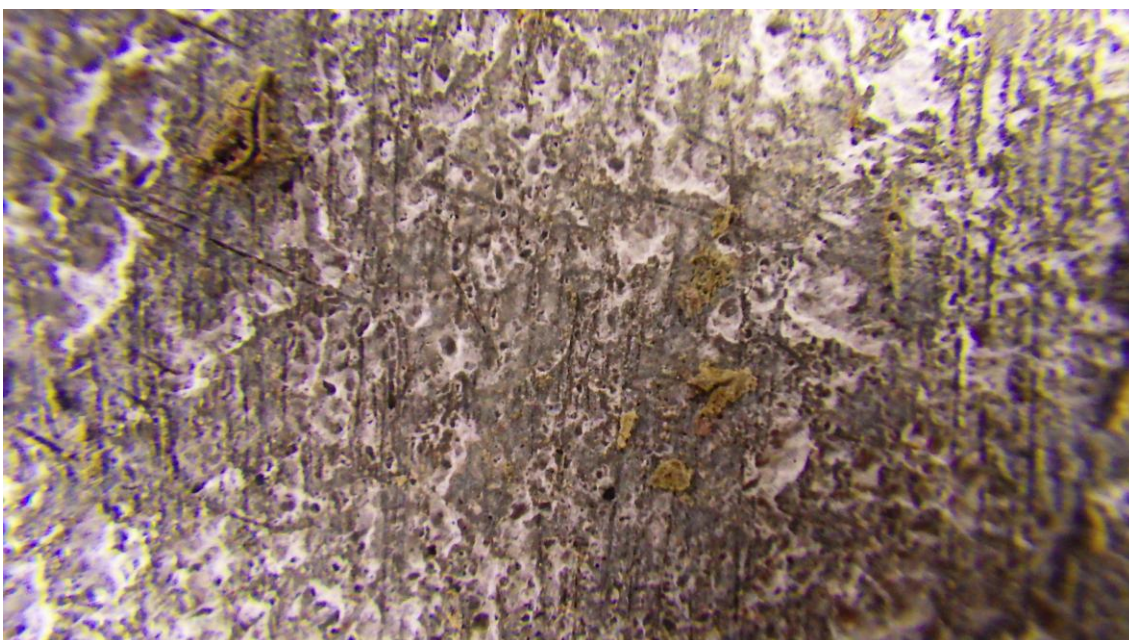
*Lotr - detail, na zkorodovaném povrchu stopy suříkového základu a povrchové úpravy imitující bronz. Cca 5 stejných nátěrů*

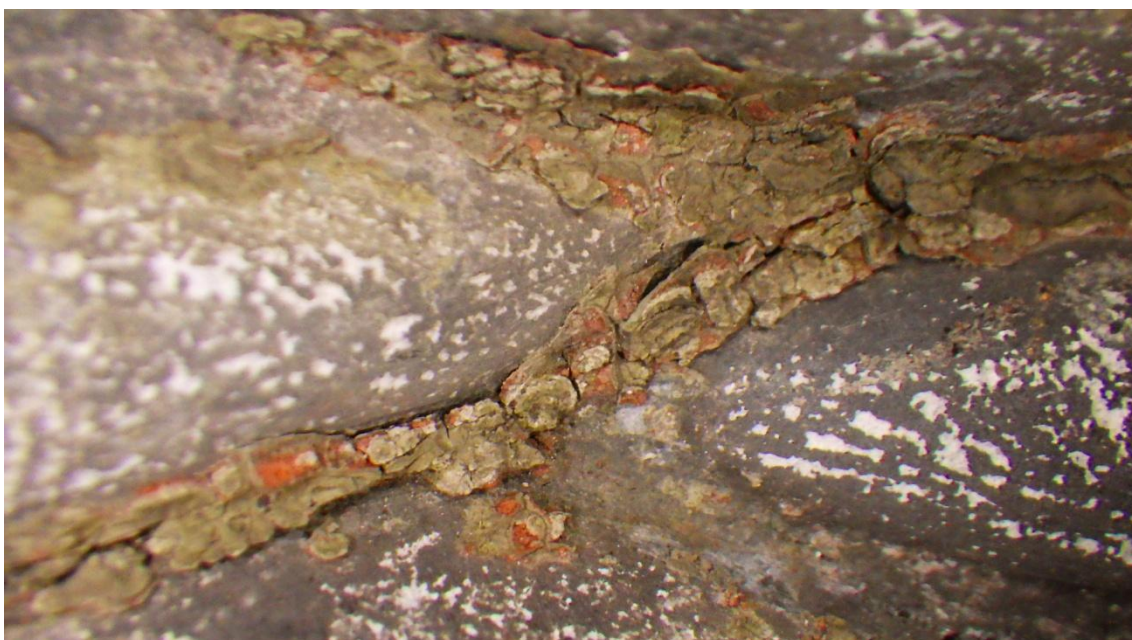
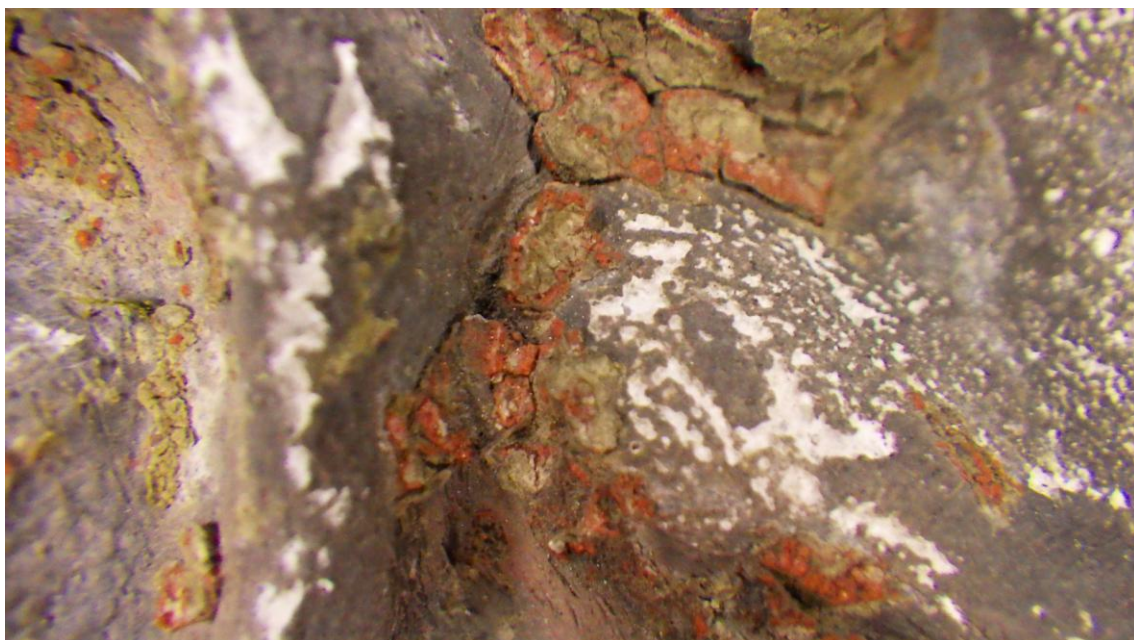
*Lotr - detail, na zkorodovaném povrchu stopy suříkového základu a povrchové úpravy imitující bronz. Cca 5 stejných nátěrů*

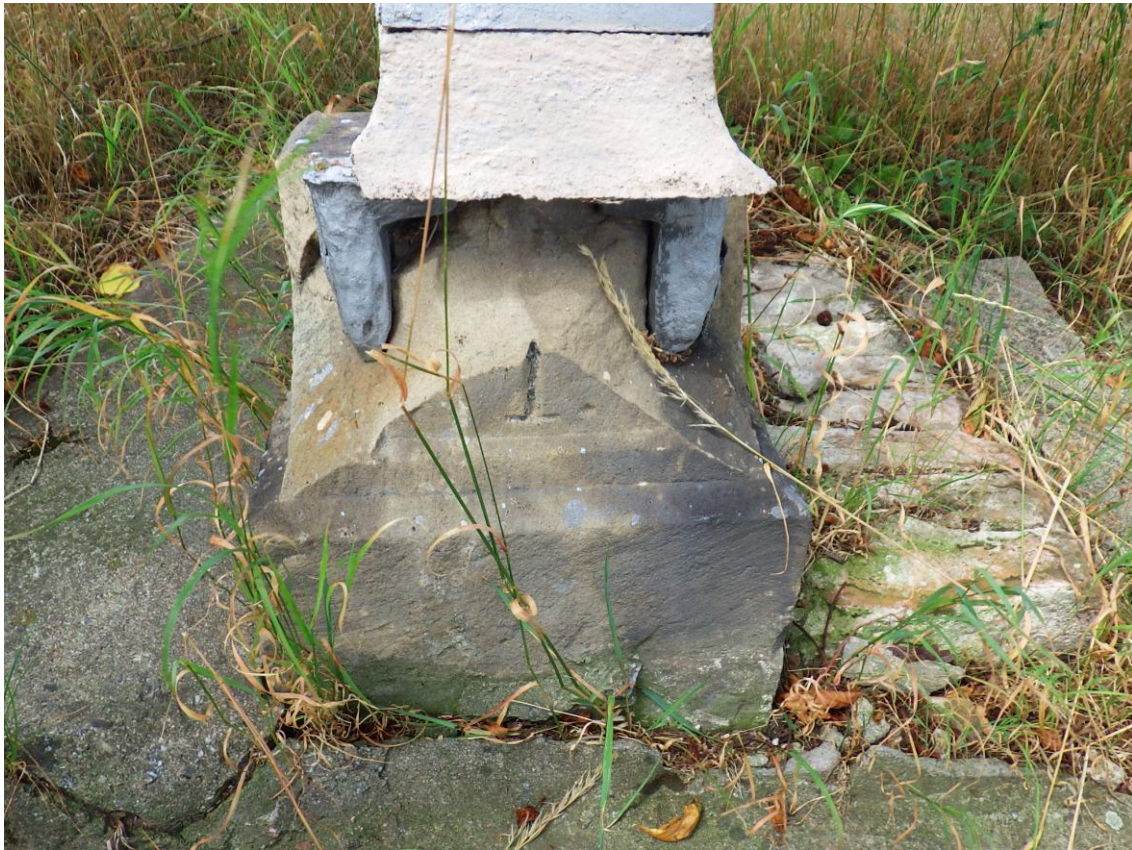
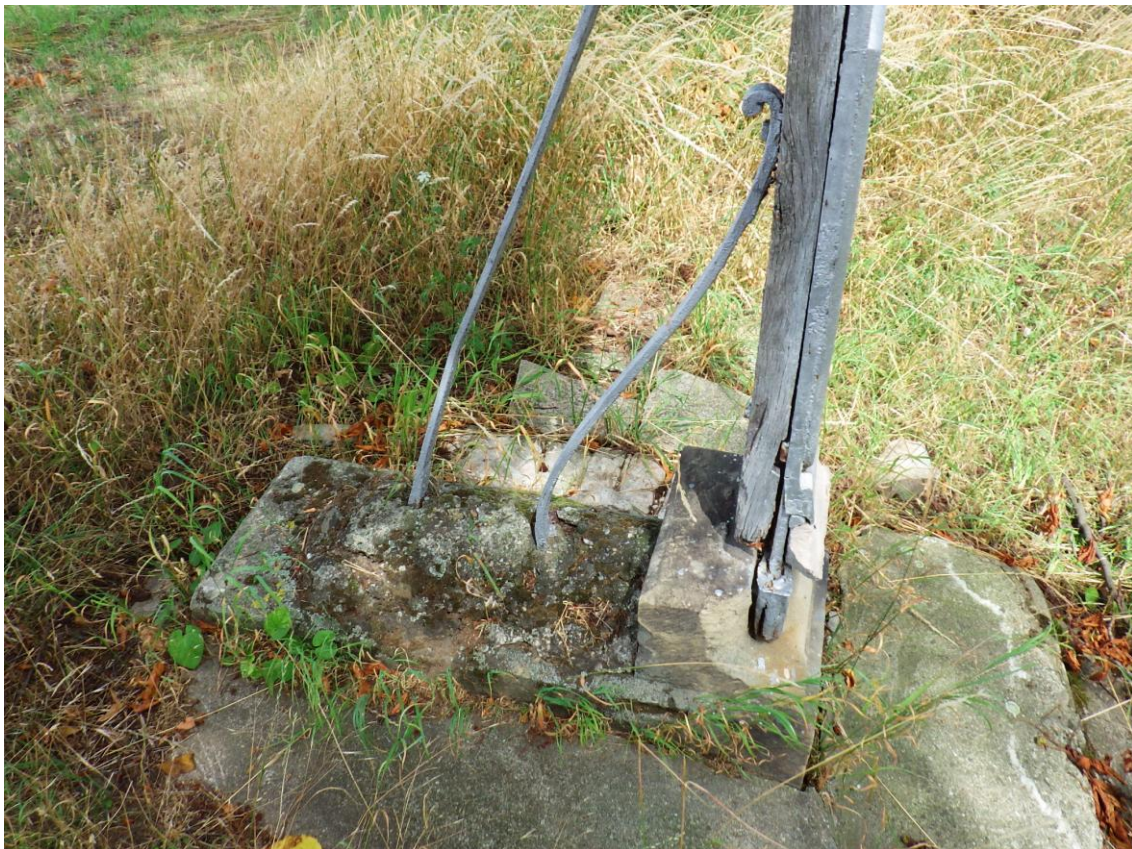
Základ poškozený, půdorys 150/100 cm, pískovcový podstavec ve spodním rozšíření zachovalý 90/38, horní část rozlámaná. Zinkové části - chybí pata, střecha je poškozená. Litinové části - nekompletní ornament, kříž na kapličce poškozen, 2 ramena chybí. Opěry pokřivené zabetonované.

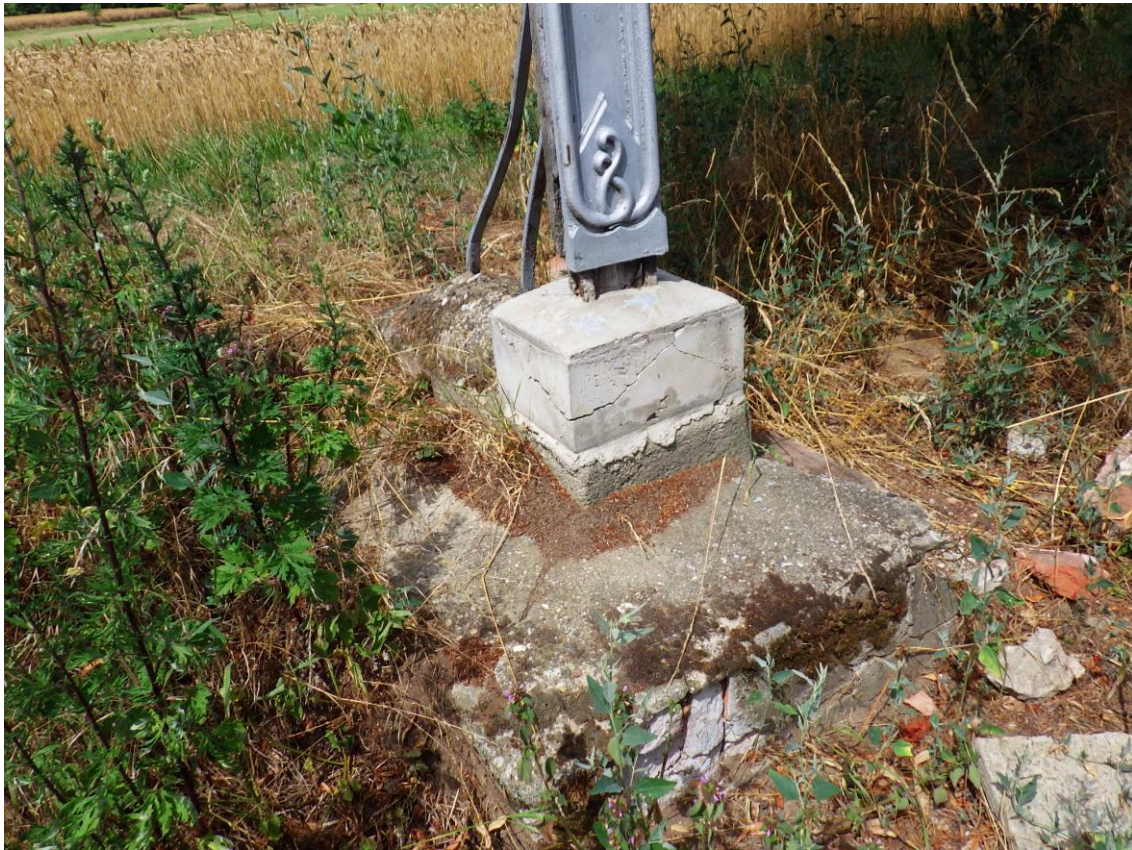
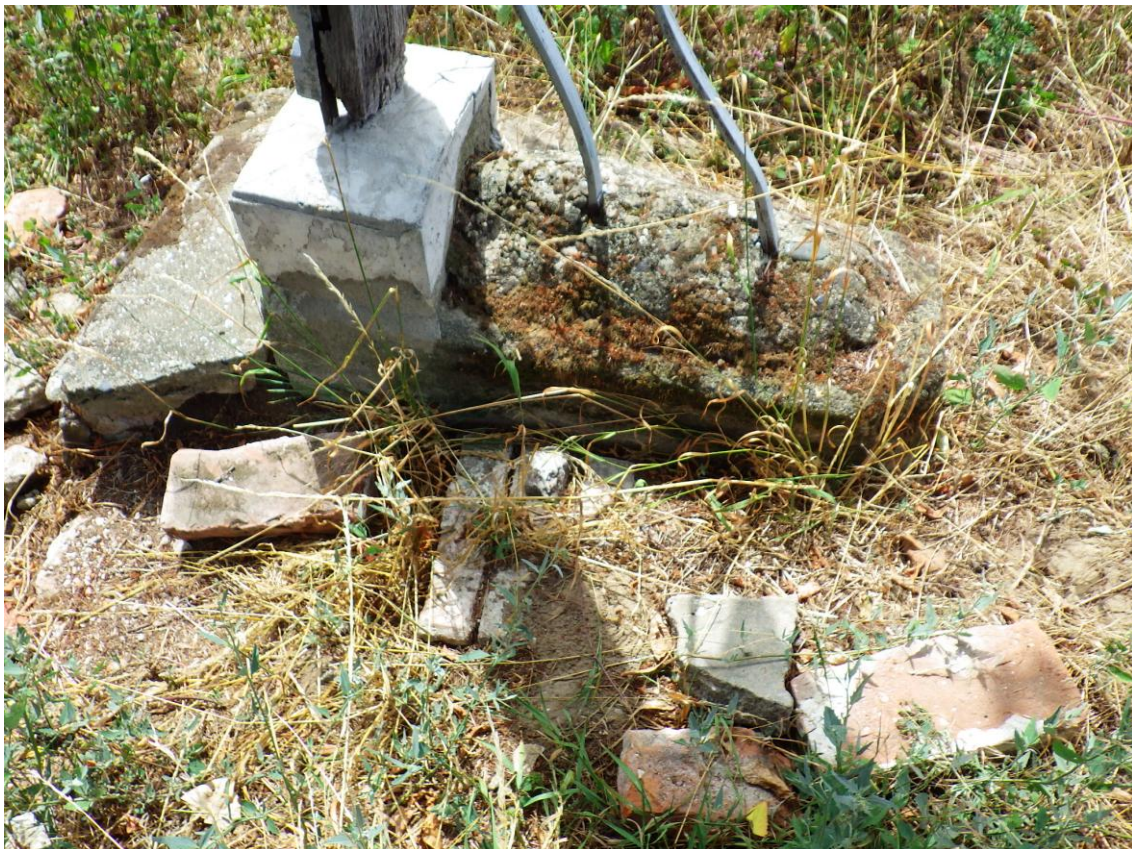
## II.

Základ silně poškozený, půdorys asi 130/100 cm, pískovcový podstavec rozlámaný, horní rozšíření je dobetonováno, Zinkové části - chybí pata. Litinové části - vrcholový kříž poškozen. Opěry pokřivené zabetonované.

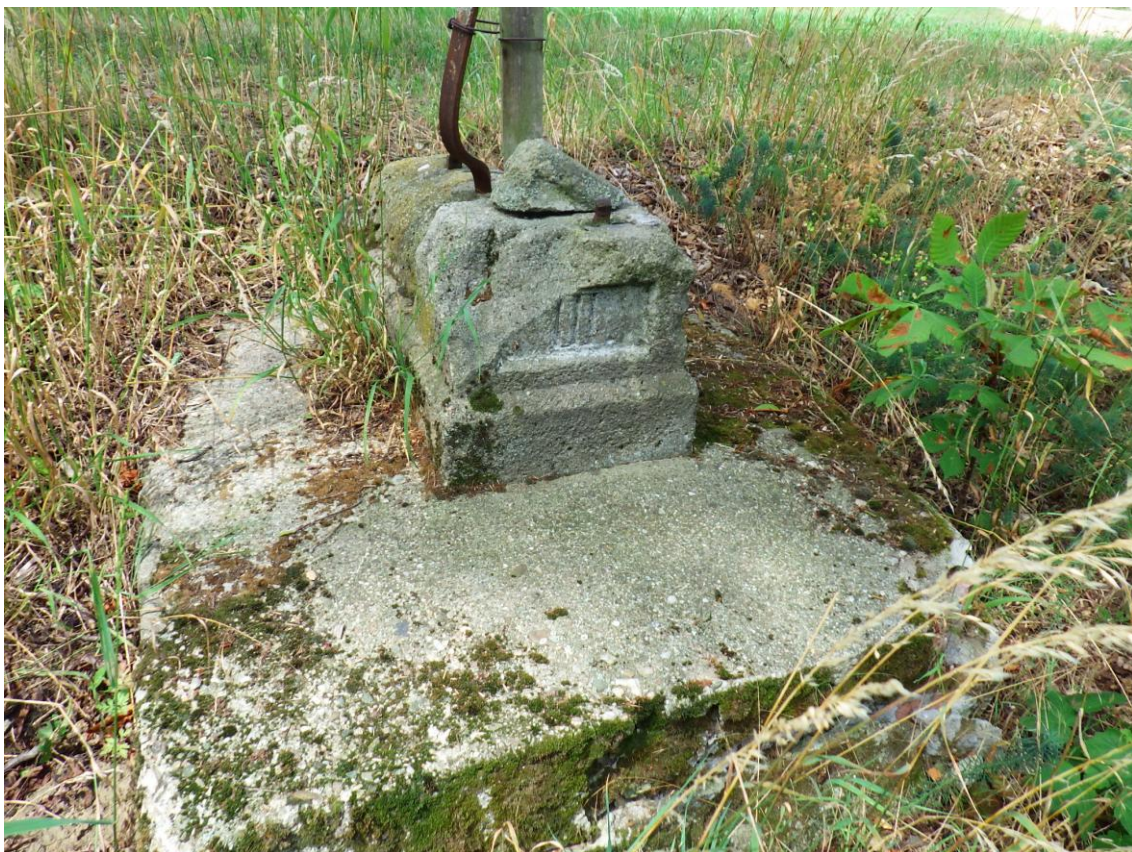
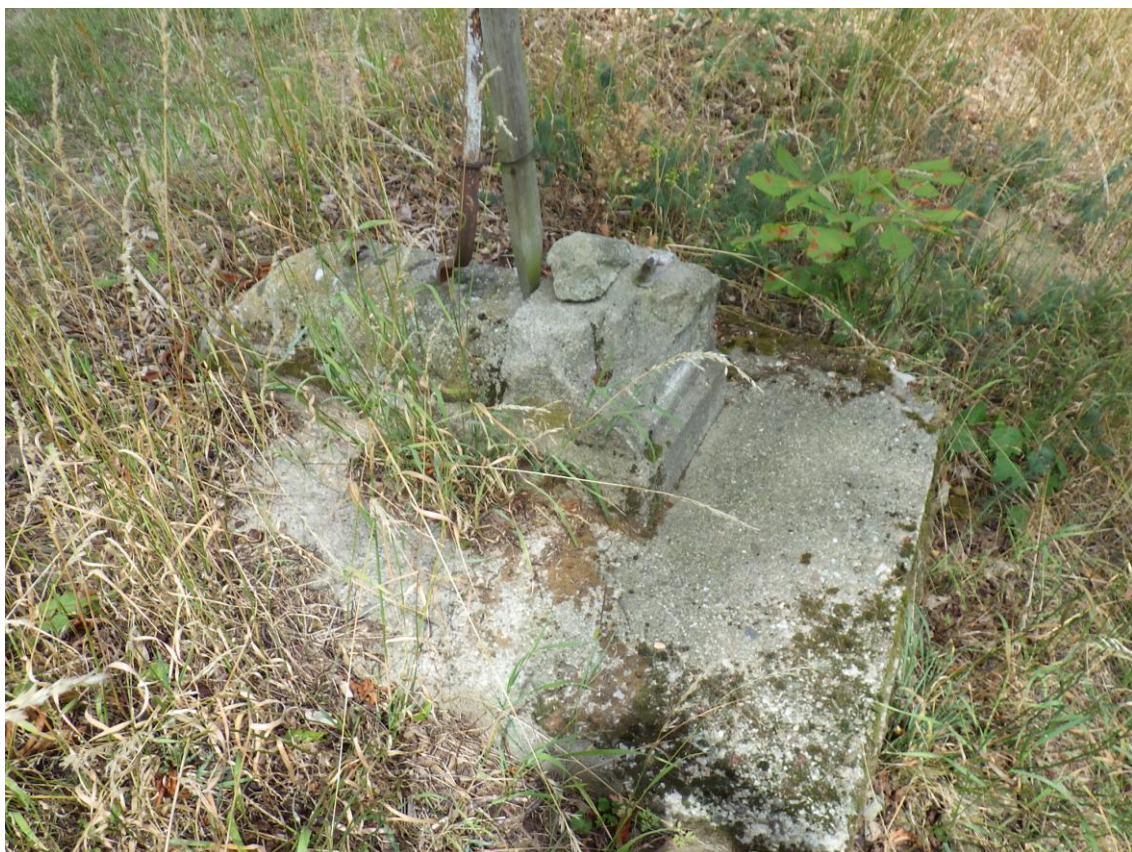
### III.

Základ poškozený, půdorys 140/100 cm, celý povrch zalit betonem, pískovcový podstavec v horní části rozlámaný spodní část zabetonovaná, včetně osazení podpěr. Zastavení je demontováno a uloženo na faře. Zinkové části - chybí pata a stříška je poškozená. Litinové části - kříž je ulomený. Reliéf je po částečném restaurování prezentován v expozici místního muzea. Opěry jsou zničené.

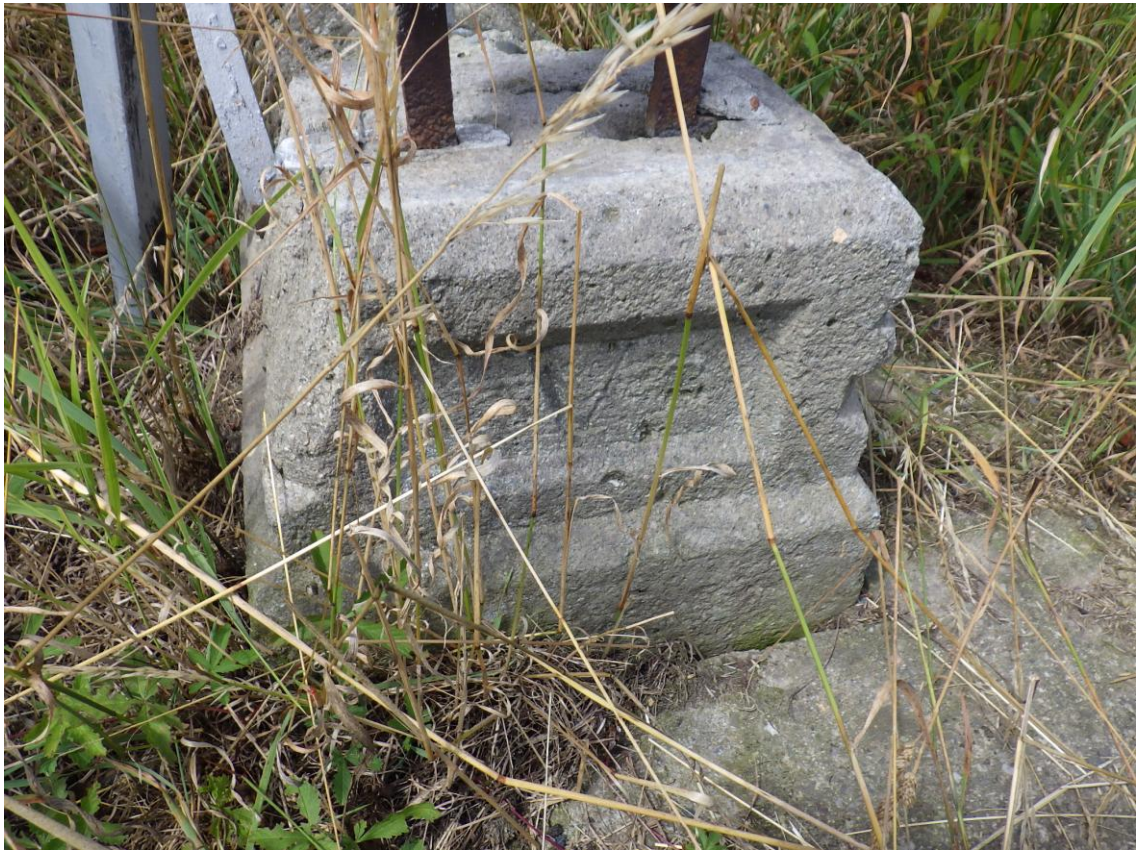
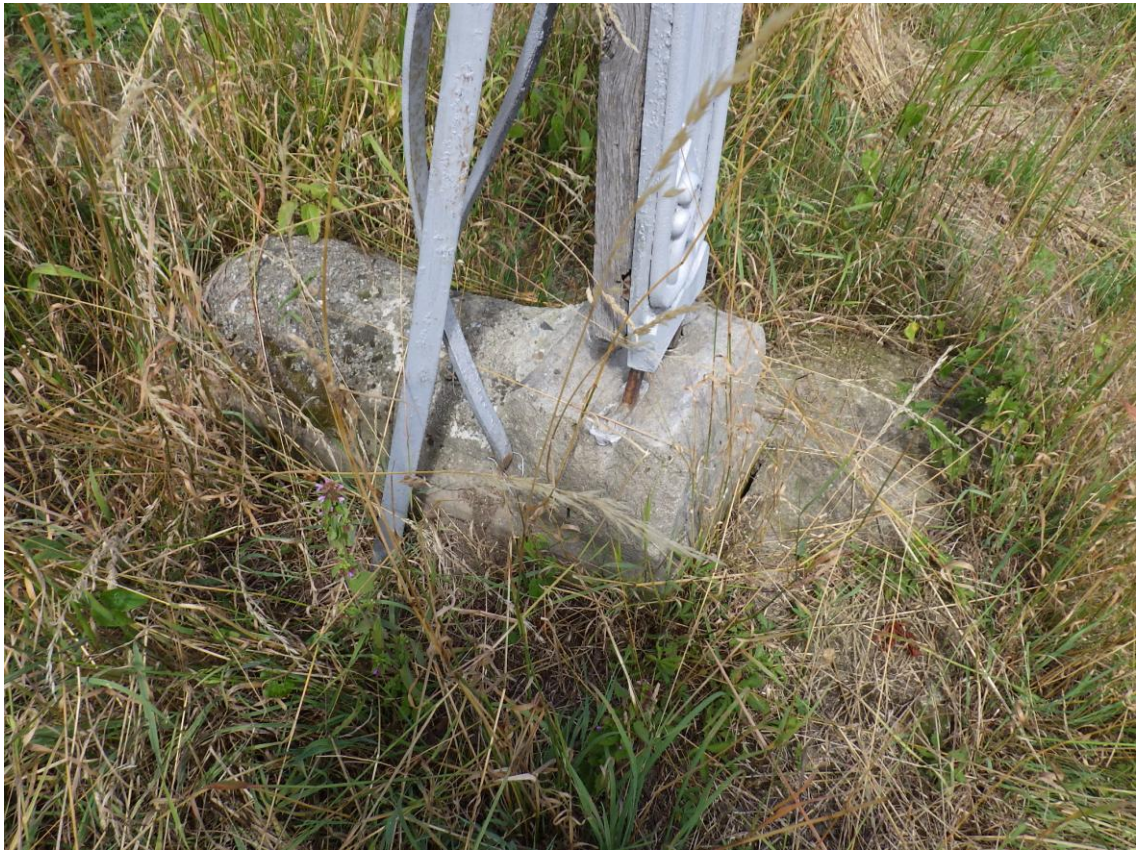
V.

Půdorys základu 140/100 cm, pískovcový podstavec potrhaný. Zinkové části jsou poškozené, patka chybí. Litinové části jsou místy olámané. Opěry zabetonované a zničené.

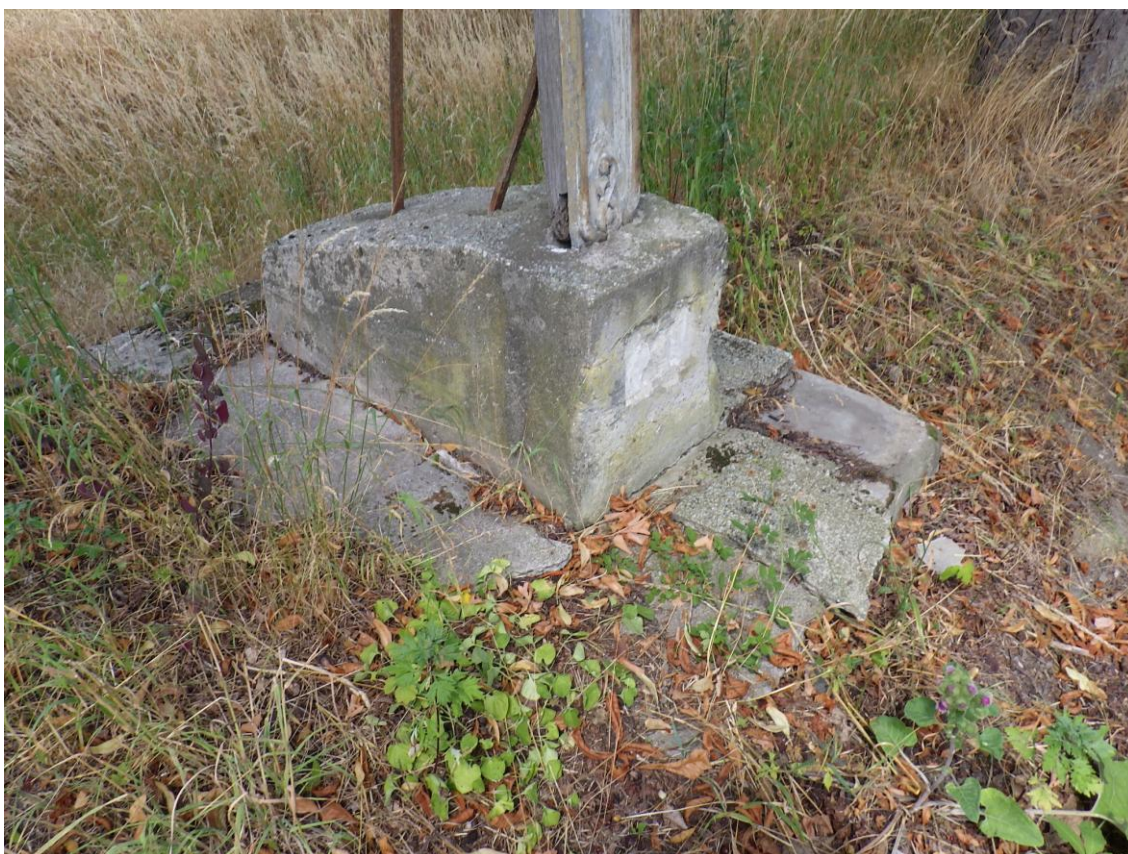
# IX.

*Číslo je provedeno chybně*
